# Fuente del CORTIJO DE HAMAPEGA

Guadalcanal, Sevilla

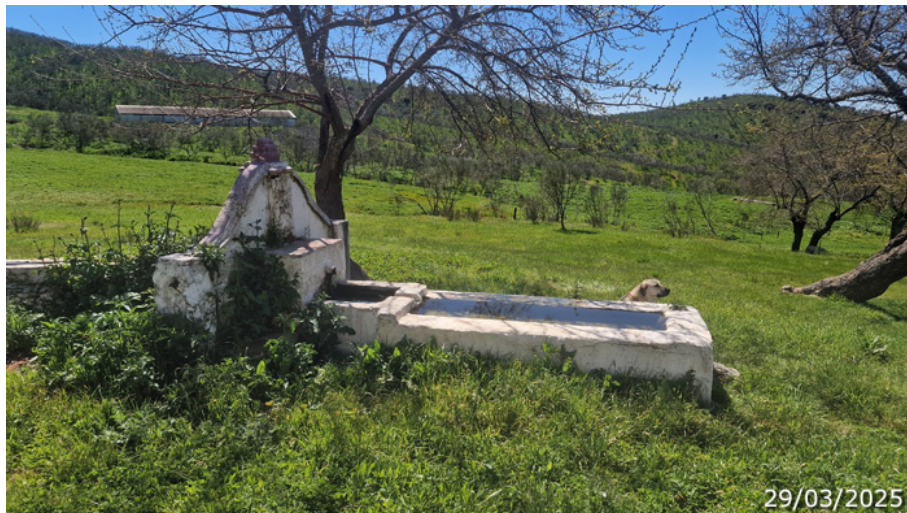
Fuente del Cortijo del Puerto de Cazalla, vista lateral (A. Ventas, marzo 2025)

Nos encontramos con una fuente muy bonita, pero el desuso y la falta de mantenimiento han ido haciendo, con los años, que se haya ido deteriorando. Prueba de ello es el desgaste de las paredes, losas de barro y la pérdida de agua de la canalización entrante que ha ido haciendo que crezca por detrás una buena porción de musgo. Tendría varios elementos;

En primer lugar tenemos el cabecero o frontispicio. Dispone de dos columnas laterales de base cuadrada, que levantan del suelo un metro, aproximadamente. Adosadas a ella, se fusiona una pared de unos 40 cm de espesor, con una altura en su parte central de unos 2 m, quizás algo menos. Hace una figura de arco de medio punto, pero alargada en su tramo central y achatada en sus extremos. Remata la parte superior un pivote trapezoidal escalonado en 3 niveles. Toda la parte superior, así como la parte superior de las columnas externas están terminadas con losas de barro, posiblemente pintadas en algún tiempo lejano de rojo. En la parte central del cabecero destaca otra columna embebida en la pared, hoy totalmente agrietada y sucia, pero que posiblemente, en otro tiempo, pudiera tener algún retablo cerámico pues todo apunta a ser un lugar idóneo para ponerlo. El agua entra por la parte trasera mediante una conducción de polietileno que tiene una llave de paso para cortar o abrir el agua a voluntad, y que actualmente tiene una leve pérdida de agua.

A continuación tenemos la fuente en sí, que no es más que una pared adosada al cabecero, con el doble de grosor y la anchura de la pileta y el pilar. La parte superior, totalmente plana, también está rematada por losas de barro rojizas, un lugar ideal para depositar los cántaros o cubos mientras se llenan otros. En el medio de esta pared se sitúa el caño, que parece de hierro y tiene unos 8 cm de diámetro, aproximadamente. Sobre sale de la pared unos 5 cm, también, y por él chorrea el agua con un caudal bastante disminuido a juzgar por el volumen que podría soportar el caño (seguramente porque la llave de paso no esté abierta del todo, o porque el nacimiento de las aguas de toda la zona esté muy repartido y no llegue más a la fuente). El agua cae a plomo a una pequeña pileta, rectangular, de medio metro de largo y unos 40 cm de ancho. A ambos lados de la pileta, ocupando el espacio entre ésta y las columnas externas de la cabecera, vemos unos poyetes cuadrados, seguramente pensados para sentarse o apoyar también los cántaros (actualmente están muy ocultos por la

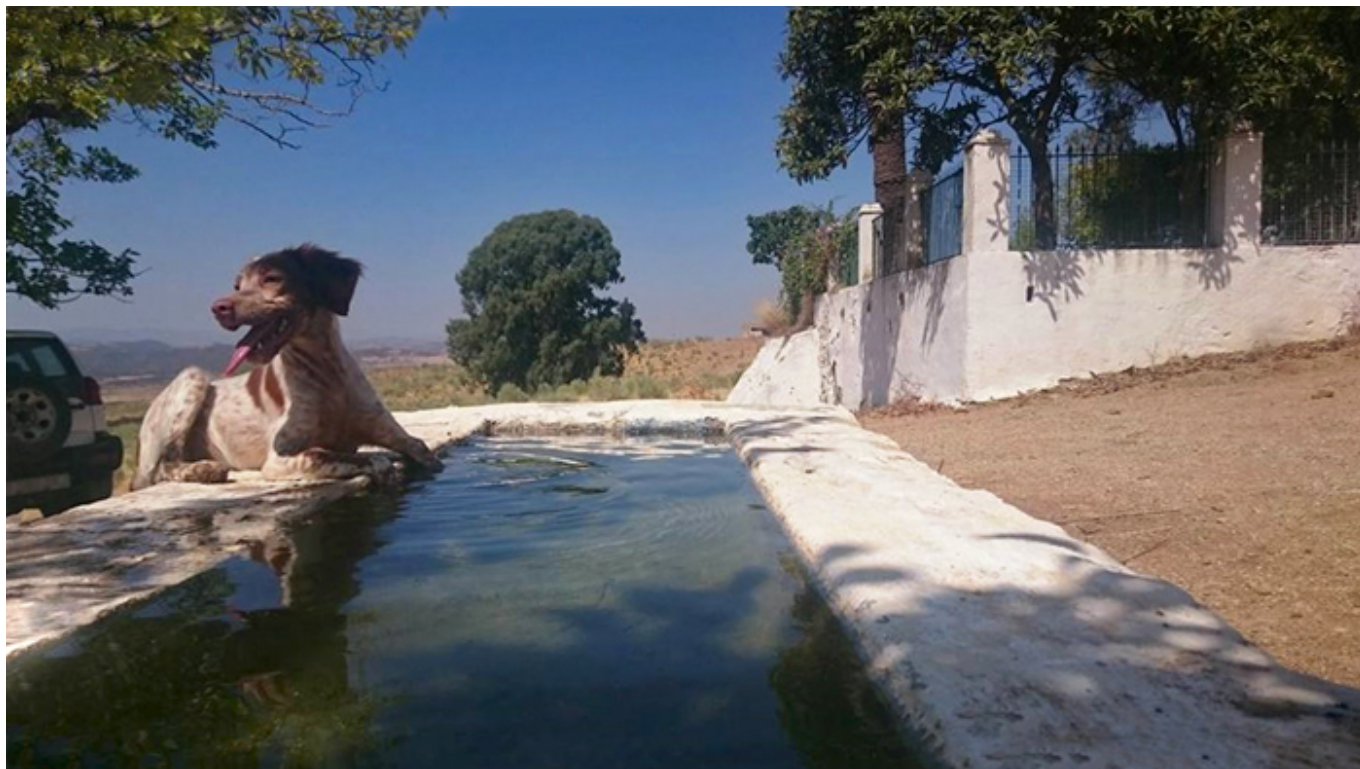
*Pila vista desde la fuente, con el cortijo al fondo (G. Martín de Arriva, septiembre 2016)*

El pilar es de forma rectangular, cercano a los 2 m de largo y un poco más ancho que la pileta, unos 50-60 cm. Recibe el agua desde el rebosadero de la pileta en el rebaje de la pared de 10 cm que separa ambos elementos, ya mencionado. El agua sobrante va canalizada, no sale a chorro al exterior, se entuba por la parte superior y, supuestamente, estaría siendo conducida hasta una alberca redonda situada unos 60 m más abajo.

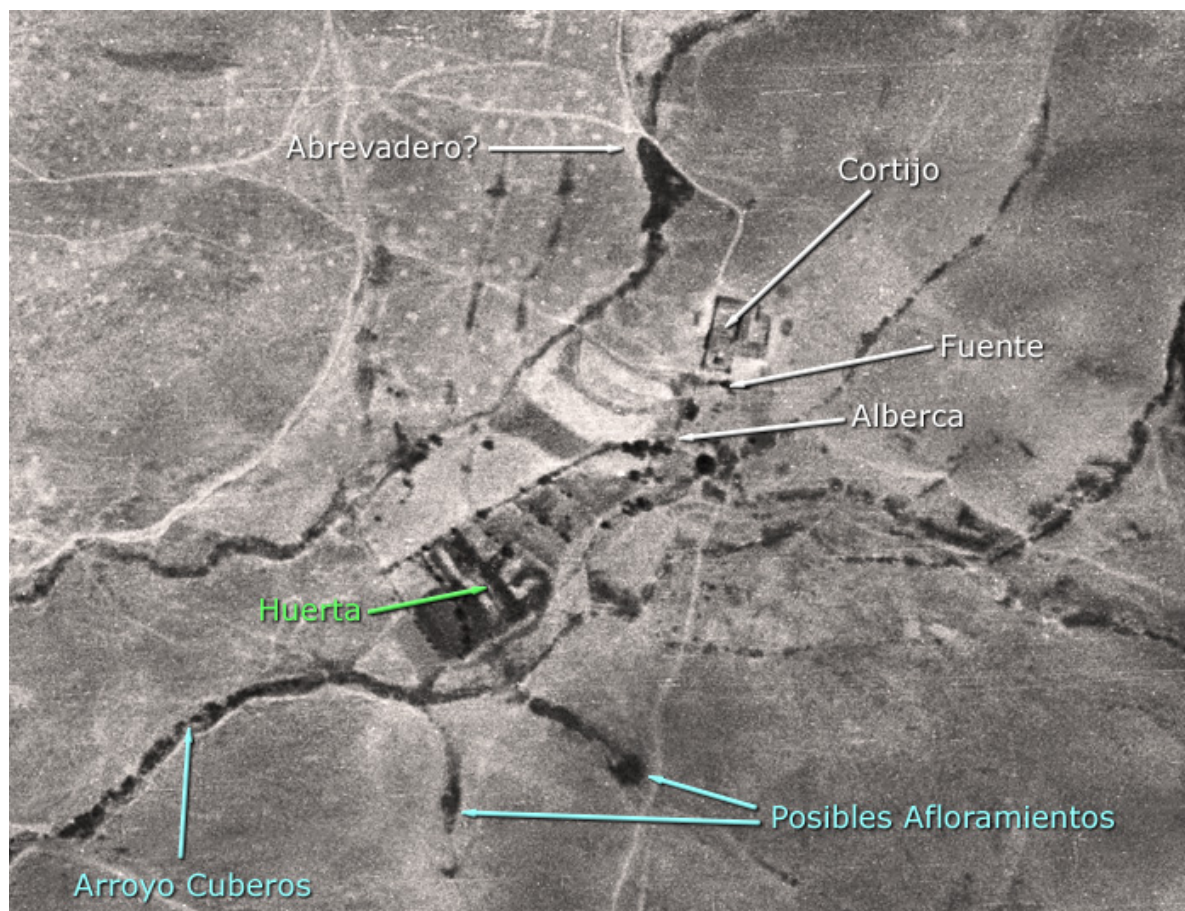
*Diferentes elementos visibles en el vuelo americano del 19-07-1946 (Vuelo Americano, julio 1946)*

Se desconoce la antigüedad de este cortijo. No aparece en los mapas históricos de finales del XIX y principios del XX (mapa topográfico de 1.889 y mapa geográfico MTN50 de 1.922), tampoco en las planimetrías, pero sí podemos saber que aparece en las fotografías aéreas de los Vuelos Americanos A, en concreto en el vuelo que se hizo en el 19/07/1946, en pleno mes de julio, donde podemos ver el cortijo perfectamente, se intuye la alberca, y se aprecia una huerta aguas abajo que sería el sustento de la cortijada. También es apreciable numerosos regueros de agua en la zona debido a la abundante vegetación de sus cauces para ser verano, lo que nos daría una pista interesante de la posible existencia de otros manantiales o afloramientos de agua en la zona. Eso sí, en otros tiempos, seguramente hoy estarán extintos, salvo en fechas de abundantes lluvias. Por ello, y dada la importancia de este cortijo en la zona, por no haber otro similar, es factible pensar que no es muy antiguo, quizás no tenga ni 100 años y pudo ser construido a partir de los años 30 del siglo pasado, quizás desde una pequeña casilla original que, por menuda, no era digna de salir en los mapas de aquellos tiempos.
