# Fuente de la ALBERCA DEL CORTIJO DE HAMAPEGA

Guadalcanal, Sevilla

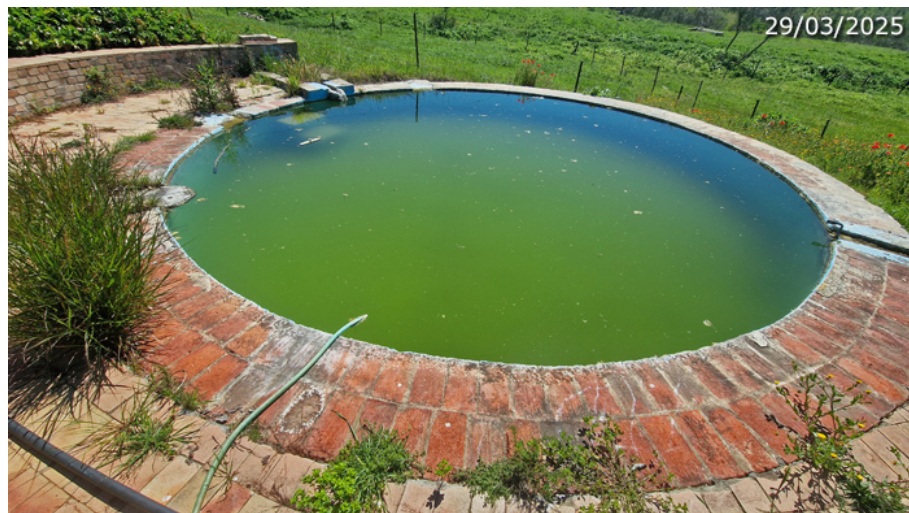
Alberca con la entrada actual de agua, mediante una goma (A. Ventas, marzo 2025)

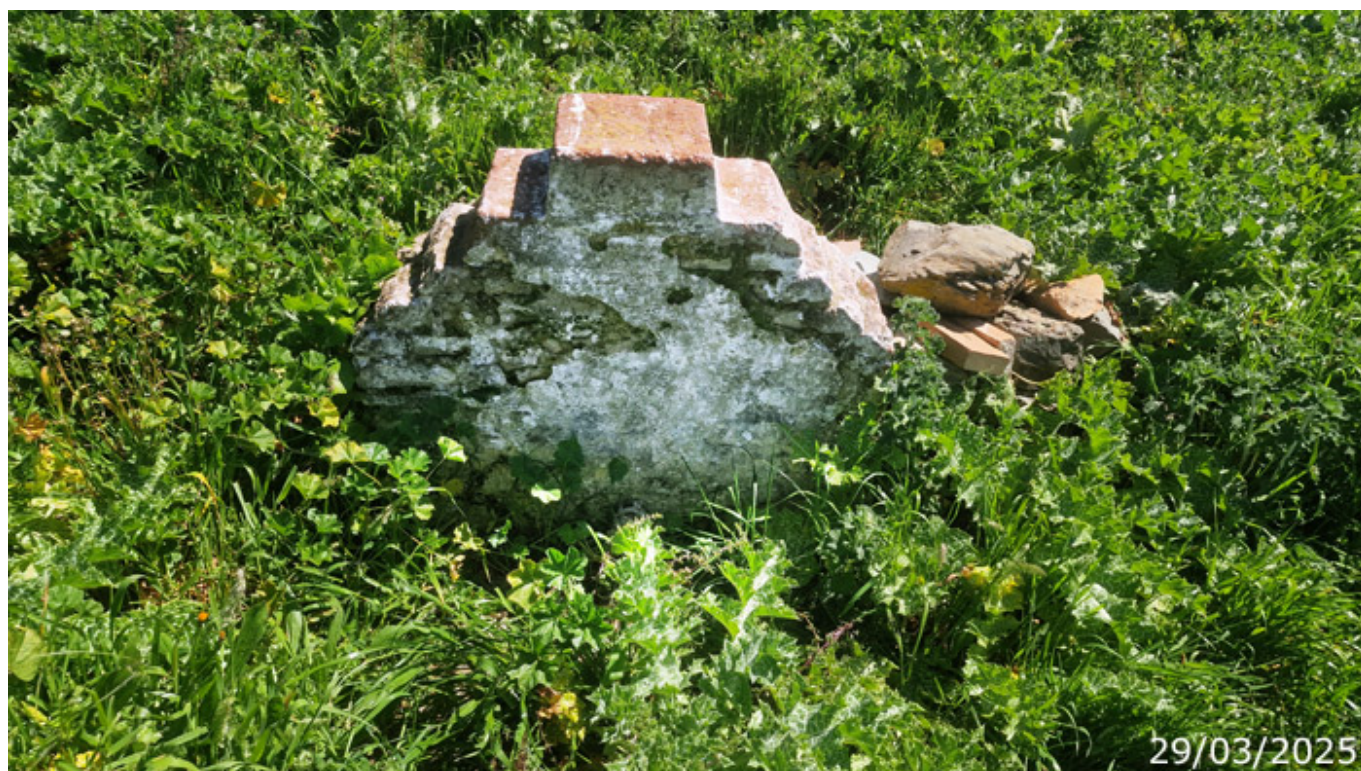
*Fuente que abasteció al abrevadero y, por consiguiente, a la alberca, totalmente cerrada de vegetación (A. Ventas, marzo 2025)*

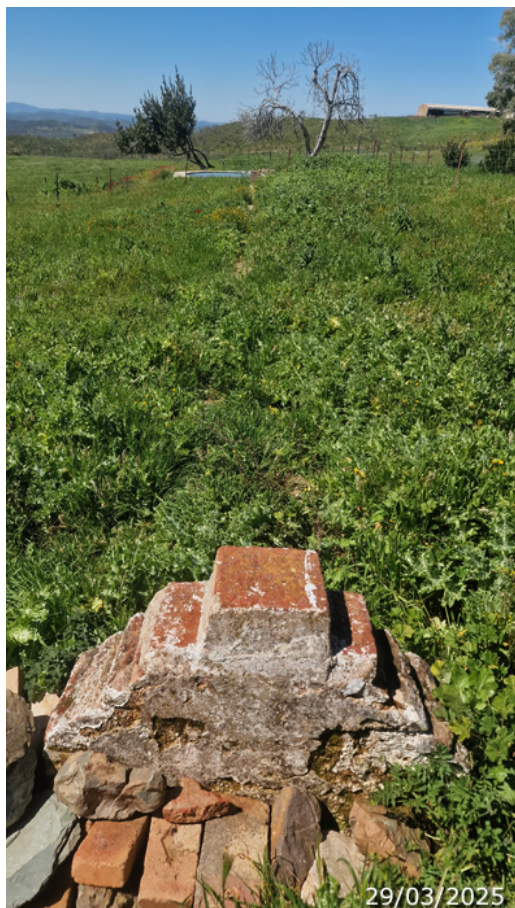
Si nos centramos en el largo abrevadero, indicar que está totalmente abandonado. Tiene tanta vegetación que prácticamente queda oculto por ella y, salvo que nos fijemos, pasa totalmente desapercibido. Sólo sobresale de la maleza la fuente, al fondo. Se trata de un pequeño y sencillo frontispicio de poco más de medio metro de altura con forma triangular, escalonada, con ladrillos cuadrangulares de barro antiguo, similar al que preside el abrevadero de la entrada del cortijo (ver ficha). El caño de hierro, de buen tamaño (unos 8 cm de diámetro) estaría en el centro del frontal y echaría el agua, en otros tiempos, a plomo al abrevadero. Si medimos el abrevadero desde la fuente hasta la alberca (se incluye la sección de la pileta descrita, que no es más que un pequeño trozo separado por la bancada del abrevadero), nos darían unos 25 m de largo. No debe levantar

*Fuente del abrevadero, totalmente oculto por la vegetación, con la alberca al fondo (A. Ventas, marzo 2025)*
