# Nacimiento de EL CAÑAVERAL

Guadacanal, Sevilla

### 4 Descripción

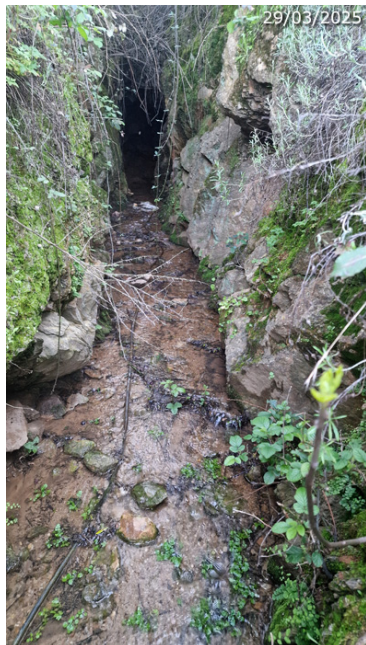
*Tramo final del zanjado, con la galería del nacimiento al fondo (A. Ventas, marzo 2015)*

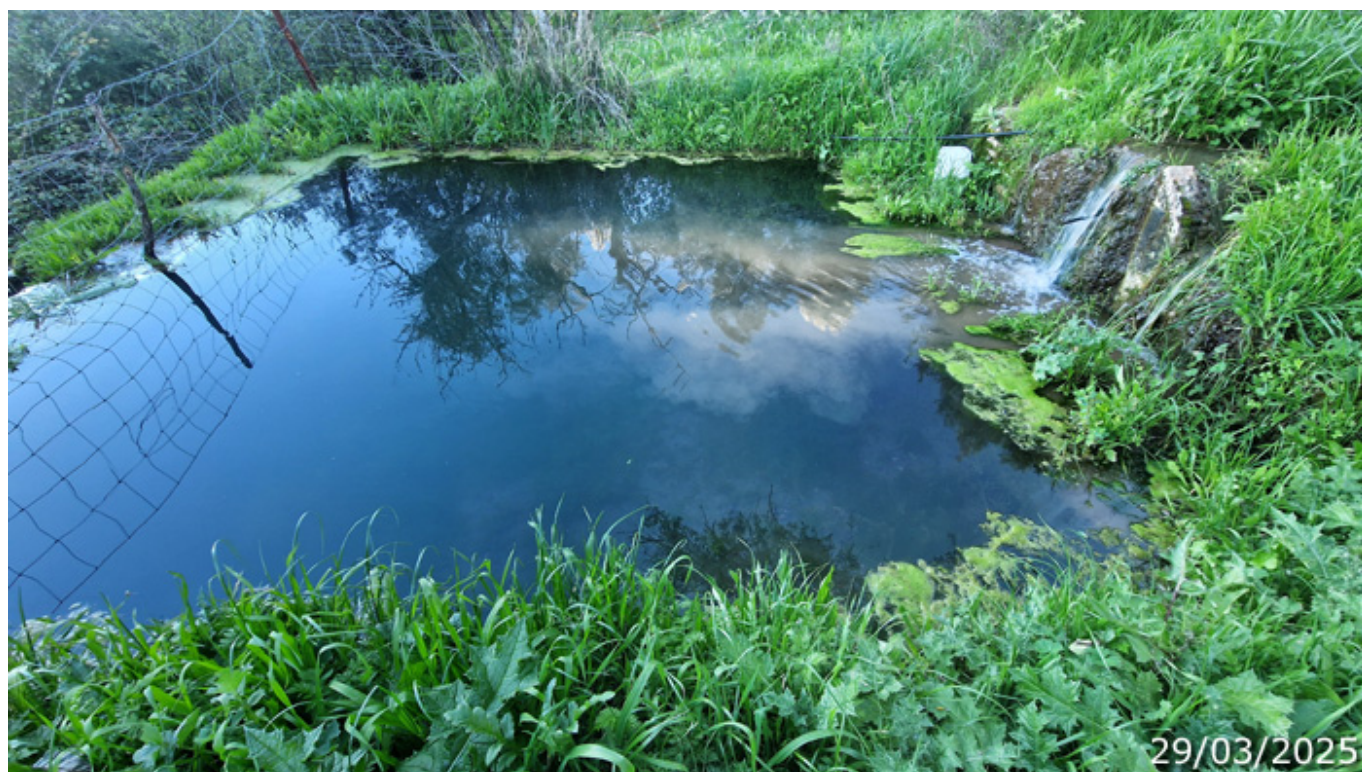
La citada alberca, que es de forma rectangular, puede tener unos 4 metros de anchura y unos 4,5 de longitud. El agua llega desde la atarjea por el exterior más estrecho formando una caída de medio metro aproximadamente, a plomo, desde el final de la atarjea, si bien en fechas más normales sería lógico pensar que el agua se derrame por la pared del final de la atarjea mencionada. El rebosadero lo tiene justo frente a la entrada de agua, y no es más que un rebaje en la pared de esta antigua alberca cayendo al suelo, de nuevo mediante un salto de agua ya que la altura de la alberca, para salvar el terreno, es de apenas medio metro en la parte superior y metro y medio en la parte inferior, por donde rebosa. Desde ahí, el reguero de agua ya discurre por el olivar por su regajo correspondiente, ladera abajo. Por curiosidad, esta alberca solo es apreciable con cierta claridad en el PNOA de

*Alberca vista lateralmente (A. Ventas, marzo 2015)*

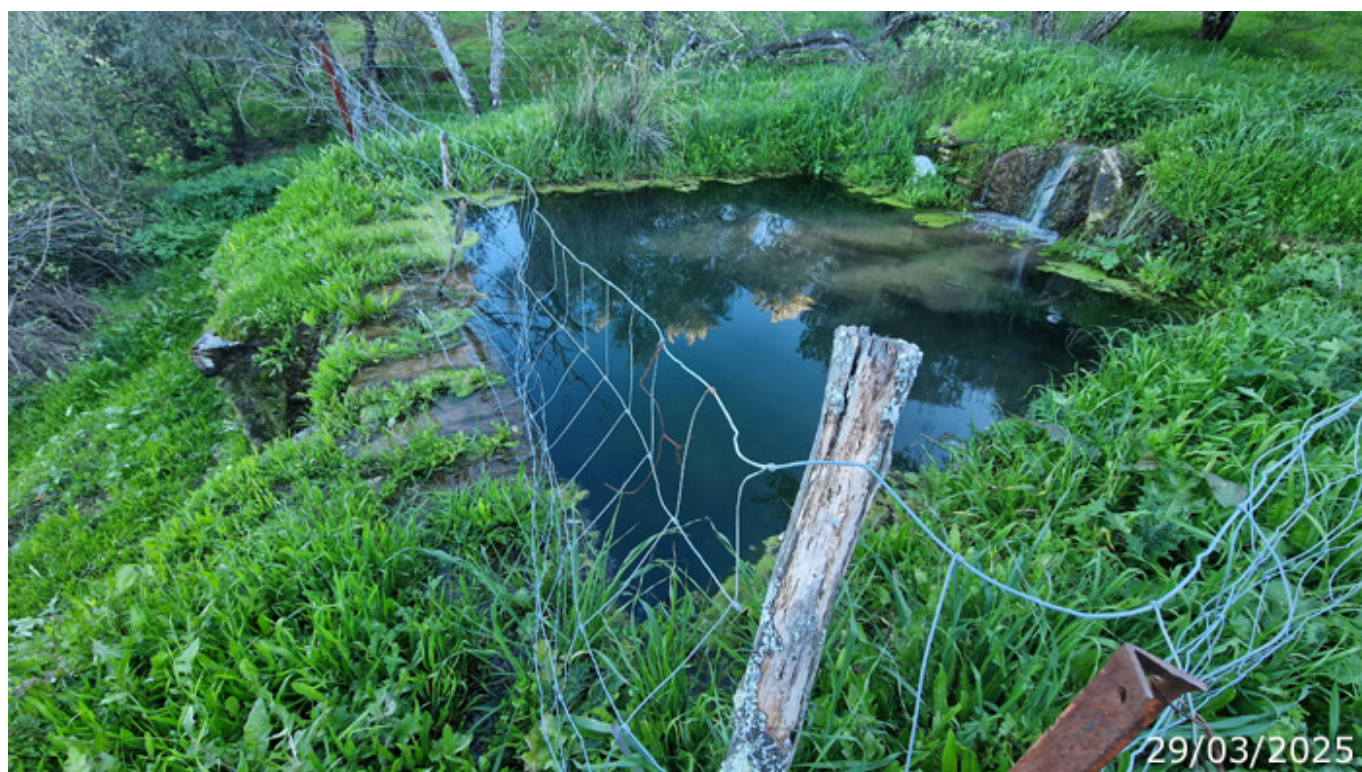
*Alberca vista desde una de las esquinas mostrando el rebosadero que salva la diferencia de altura (A. Ventas, marzo 2015)*
