# Fuente de la Alberca del CORTIJO EL RINCÓN

Guadalcanal, Sevilla

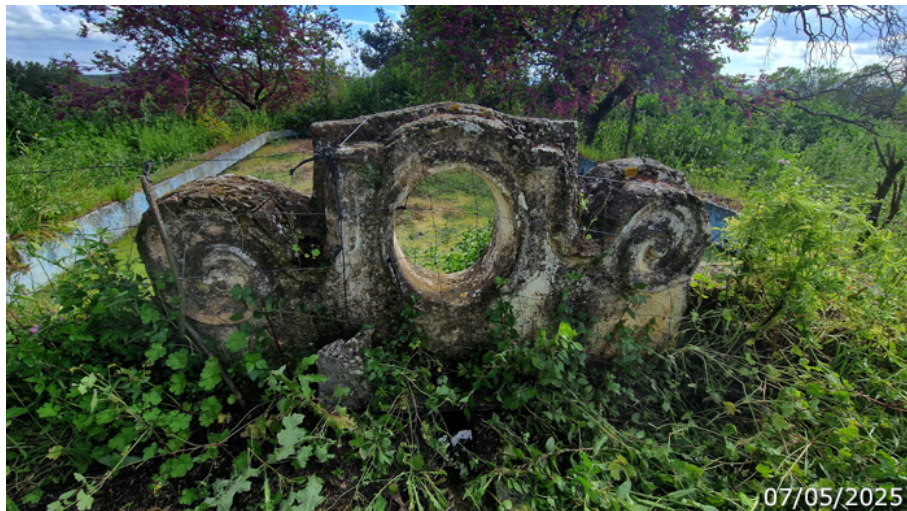
*Murete ornamental de la fuente, con la atarjea de agua en la parte inferior (A. Ventas, mayo 2025)*

Lo más interesante es lo que vemos en la parte más cercana al cortijo, su cabecera. Se trata de un murete alargado, de unos 30-40 cm de grosor, con una forma poco convencional y claramente ornamental que estaría dispuesto sobre la traída de aguas (la atarjea pasa por debajo hasta la alberca). Tiene un perfil superior irregular que presenta tres "promontorios" o elevaciones de distintas alturas lo que le da un aspecto escalonado o almenado. En el cuerpo central, lo más distintivo es un agujero o vano, del que no se puede imaginar qué utilidad tenía (quizás pudo tener una escultura o, sencillamente, pudo no tener nada y ser únicamente un paso de luz ornamental). Todo este elemento parece hecho con una mezcla de mortero cementoso con áridos gruesos. La superficie es rugosa, porosa, y muestra una clara degradación por la exposición a la intemperie, por lo que se podría decir que es un elemento bastante antiguo (quién sabe si estaba antes que la alberca y tenía otra función, como ser la cabecera de una fuente si la traída de aguas estuviera tapada). Como curiosidad, destacar que este elemento es liso por la cara de la piscina, pero desde el punto de vista del cortijo presenta unas formas en los promontorios, a modo de bajo relieves, de espirales bien definidas y de gran tamaño. Esto nos indica que la idea de este elemento era claramente ornamental y estaría dispuesto para ser visto desde el cortijo y, a través del vano, ver la piscina. La pieza podría haber sido originalmente un panel ornamental o un baluarte de jardín más antiguo, o incluso una pieza de un antiguo lavadero con una pretensión estética más alta de lo habitual. Debíó estar enlucido, aún se aprecian restos blancos en numerosas zonas.

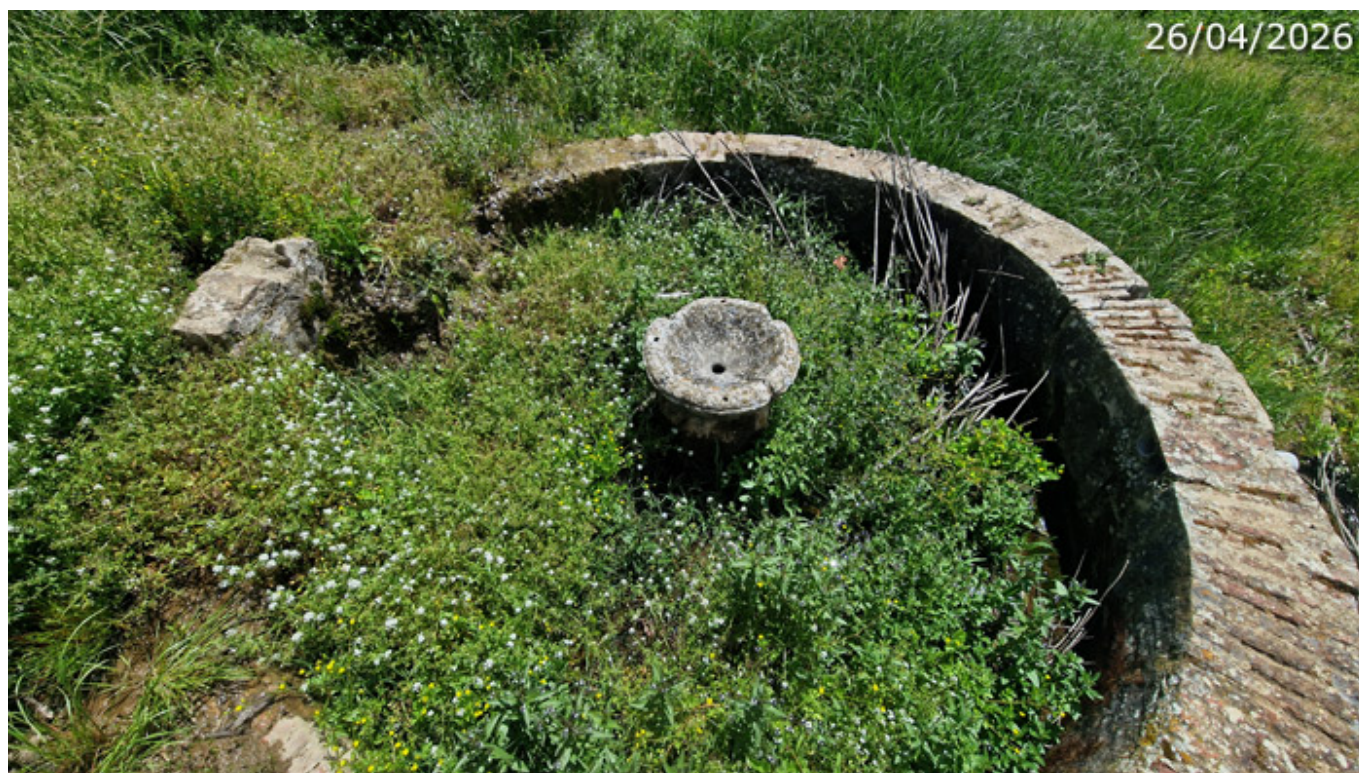
La siguiente fuente, también circular, es algo más grande que la anterior, quizás con casi 4 metros de diámetro. Igualmente, dispone de un pilarillo central pero, al contrario que aquel de la anterior, éste es embellecido por un cuenco circular con forma tetralobulada. En el centro se dispone un agujero de buen grosor, pero también en cada lóbulo hay un agujero menor, además de un rebosadero que separa los lóbulos mencionados. No queda muy claro cuál sería el recorrido del agua, pero una posibilidad podría ser que tuviera 4 caños menores en cada lóbulo echando agua al centro, y uno central mayor, que llenarían el cuenco cuyas aguas saldrían por los cuatro rebosaderos. Actualmente, esta alberca sí que cuenta con agua, pero no viene conducida, tan solo está recogiendo el agua del encharcamiento de la huerta procedente de los numerosos regueros que genera la alberca de la fuente. La tierra ha ido avanzando y entrando en la fuente y esto hace que, al estar más baja, el agua entre directamente por la ladera.

*Alberca ornamental baja, recogiendo aguas del terreno de la huerta por derrame (A. Ventas, abril 2026)*

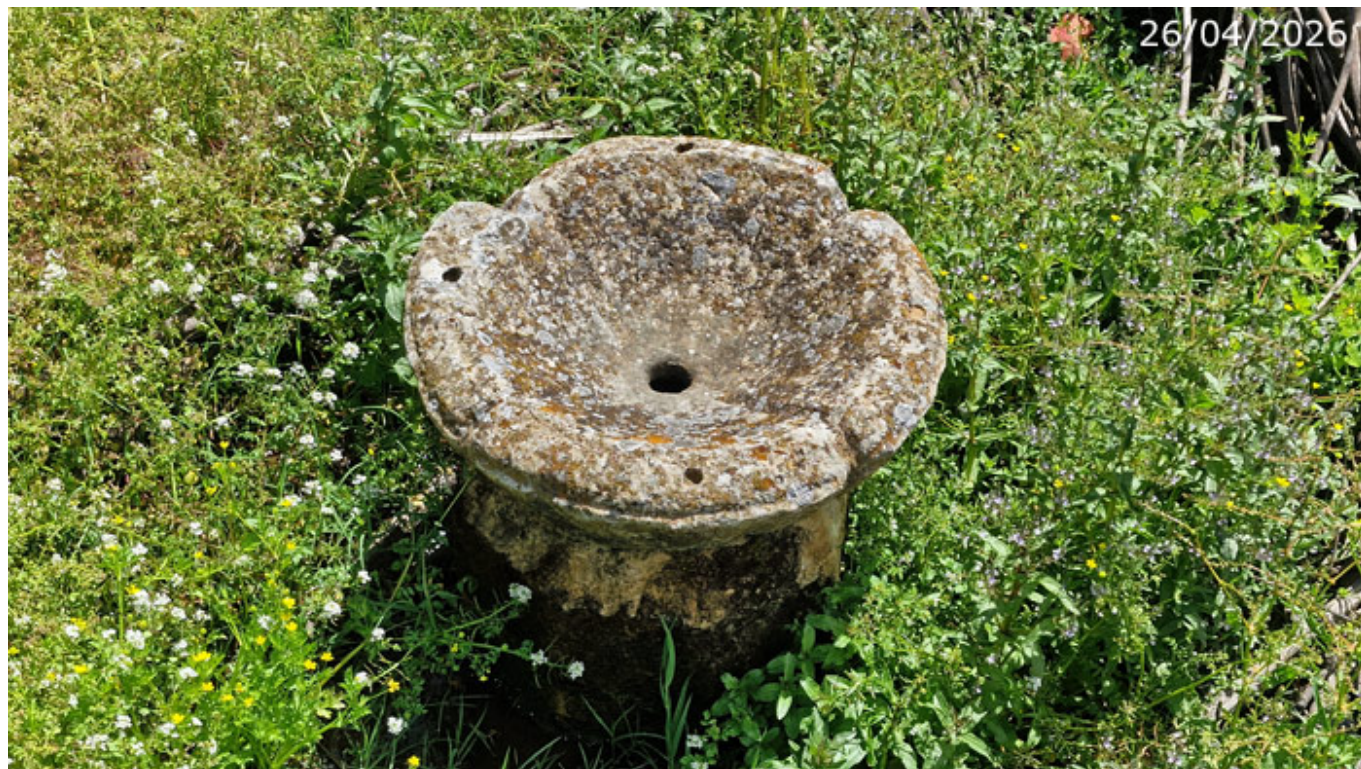
*Detalle del pilarillo central tetralobulado de la alberca ornamental baja (A. Ventas, abril 2026)*
