# Venero del ALMACÉN DEL CORTIJO EL RINCÓN

Guadalcanal, Sevilla

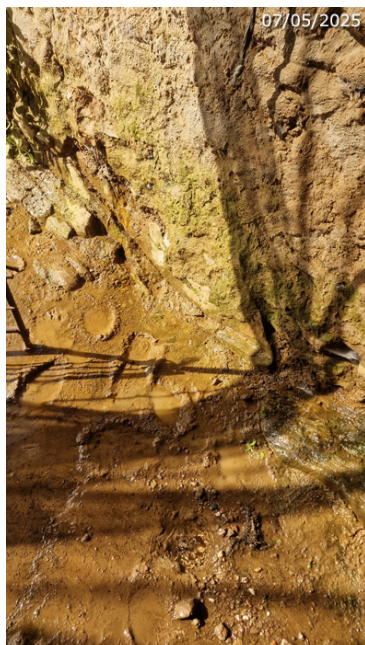
*Venero del suelo, en la parte inferior de la imagen, y surgencias en la pared (A. Ventas, mayo 2025)*

Se trata de un venero ocasional que sólo surge cuando llueve mucho y las cotas de agua del subsuelo alcanzan sus límites más altos, saliendo a superficie por diversas surgencias, como ésta que nos ocupa, donde el agua sale por varias grietas de la pared interna del almacén situado en la entrada del Cortijo El Rincón (El Rincón de Los Montalvo, según algunas fuentes consultadas). Sin embargo, de los diversos regueros que surgen dentro de la casa de aperos, ahora almacén, pero que pudo ser una casilla antaño, el más interesante de todos es el que surge en el suelo, un borboteo de agua constante que, junto al resto, generan un reguero de agua que discurre por el interior de la casilla y que encuentra la salida al exterior mediante unas aberturas bajas, de buen porte, a ras de suelo, aberturas que parecen hechas adrede para darle salida al agua, cuando estos afloramientos secos habitualmente, revientan.

No existen elementos para describir, el agua brota de manera natural por el suelo del almacén, cercano a la pared, y también por algunas grietas de ésta, seguramente procedentes del suelo tras ella, que queda algo más alto y que, por tanto, el agua que se va drenando de la sierra termina por toparse con la pared, saliendo por donde puede.
