# Manantial de FUENSOMERA

Torredonjimeno, Jaén

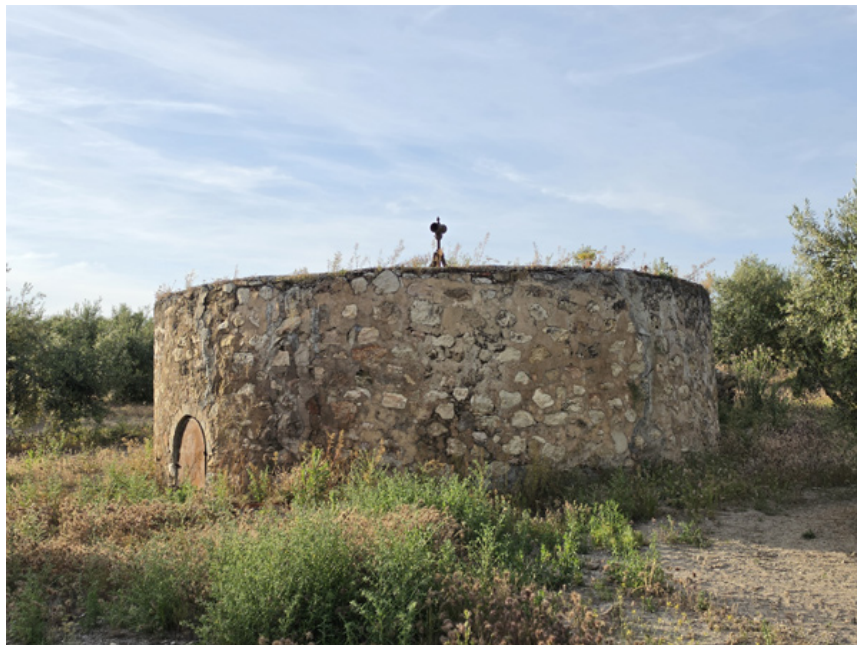
Vista del depósito o estructura de la Noria de Fuensomera (D. Sánchez Garrido, mayo 2023)

La Noria de Fuensomera es un gran depósito circular o aljibe de 7 metros de diámetro y unos 2 metros de altura, con mecanismos de de hierro de extracción de agua de su interior de inicios del siglo XX. Está construida con sillarejo y mortero. Muestra en un lado un pequeño cauce hecho de obra, mal conservado, que conduciría el agua al interior del depósito. En el lado opuesto tiene una pequeña portezuela metálica que permite acceder a su interior.

El interior del depósito tiene una cúpula o bóveda de hormigón, cuya apertura que alberga los mecanismos de hierro, y hacia abajo la pared de un pozo profundo.

La interpretación que hacemos de tan singular estructura hidráulica es la siguiente. Sobre la cúpula, que es plana y de gran diámetro (7 metros), un animal de tiro (asno, mulo) haría rotar el mecanismo de la noria, andando en círculos. Esta rotación del eje vertical, por medio de los engranajes que aún hoy día se conservan, haría girar una pequeña noria metálica (hoy día perdida, pero que se apreciaba en la segunda foto de la galería) y extraería el agua del depósito para verterla sobre el caz o cauce que se conserva parcialmente. Este agua sería conducida al olivar y siembras del entorno.

En la página web “Crónica Oficial de Villardompardo” podemos leer una entrada sobre la Noria de Fuensomera, del año 2014. En ella aparecen varias fotos del mismo año. Se observa respecto a hoy día (ya en 2023 no existía) que una pieza del mecanismo de hierro de la cúpula del depósito, precisamente un noria de poco diámetro, ha desaparecido. Asimismo, toda la cubierta ha sido tapada con cemento/hormigón, siendo antaño terriza.

Es por tanto una estructura hidráulica con más de cuatro siglos, que en los últimos años ha perdido la noria metálica.

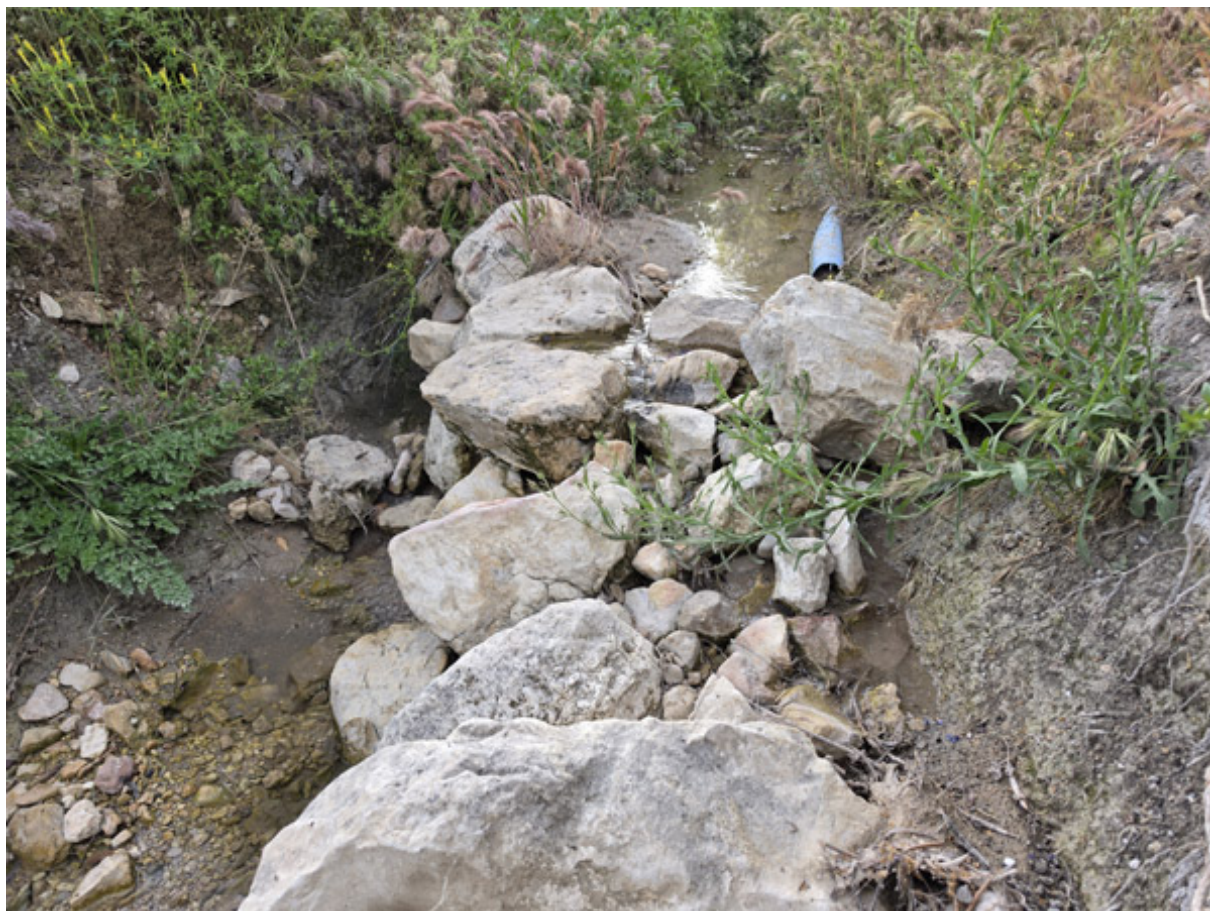
La fuente se compone de un nacimiento a cauce en un barranquillo de escasa altura por mitad del olivar, así como de una gran estructura antigua o depósito de aguas conocida como la Noria de Fuensomera, citada ya en el siglo XVII y con mecanismos de inicios del siglo XX.

*Detalle del barranco del manantial de Fuensomera (D. Sánchez Garrido, mayo 2026)*
