# Fuente de la FAMILIA ORTEGA

Guadalcanal, Sevilla

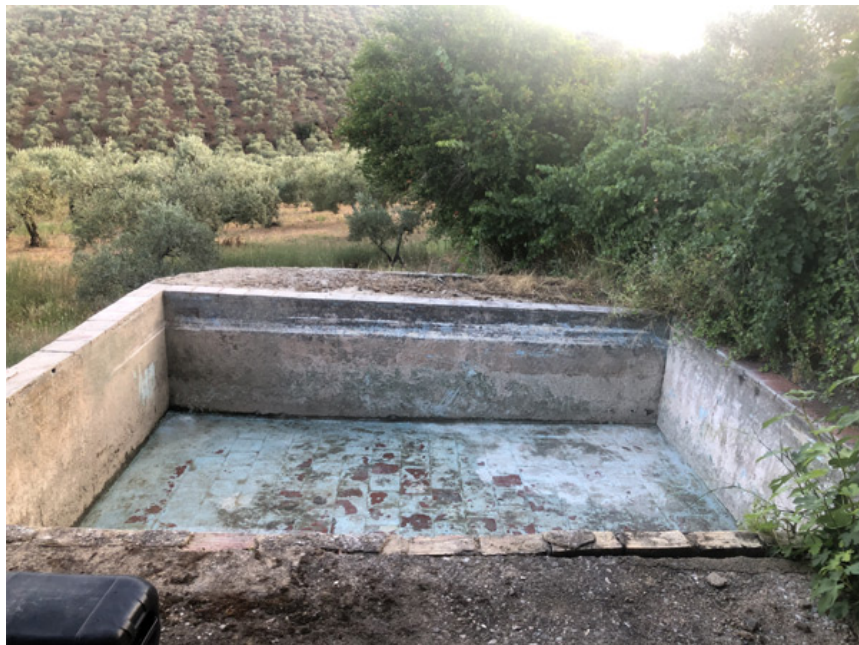
*Vista general de la alberca vacía (C. Sánchez Uceda, junio 2026)*

Deficiente

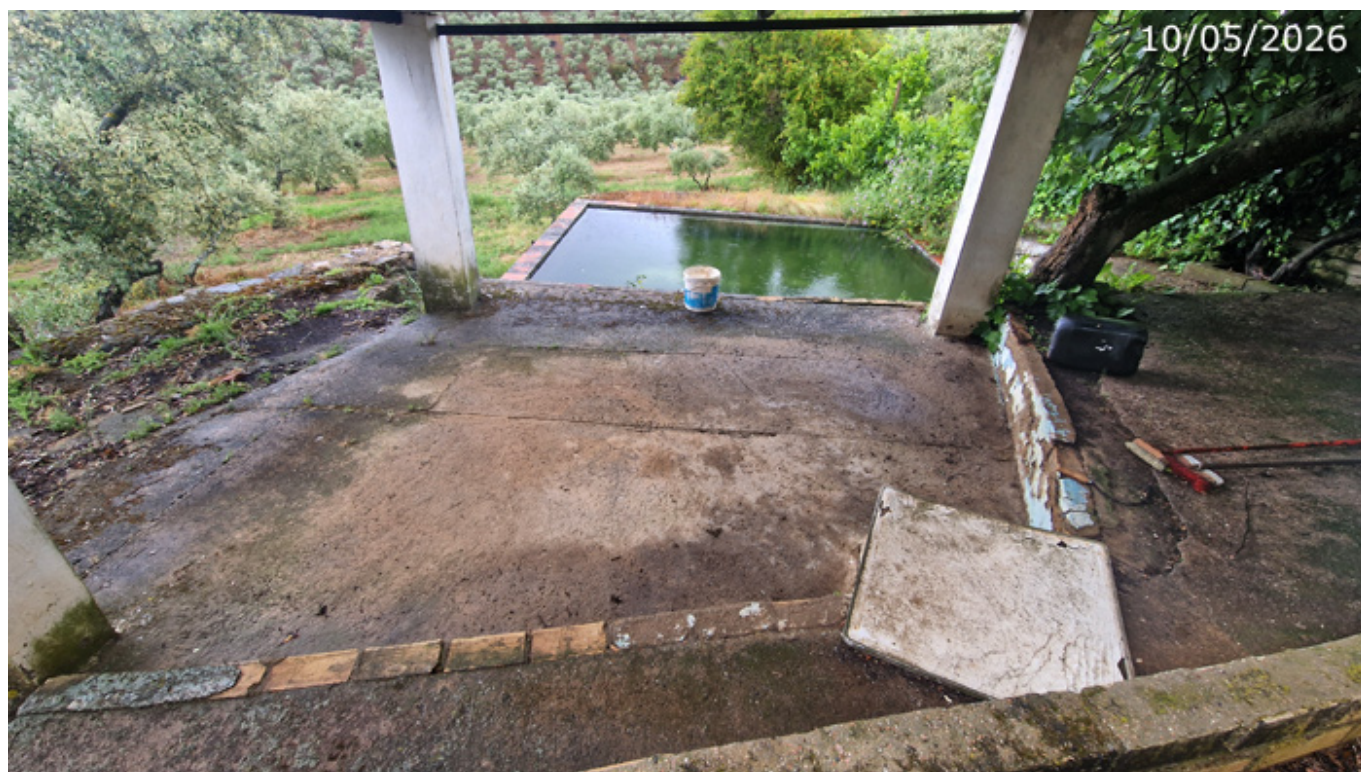
A la alberca se accede por una escalera lateral en la parte del rebosadero ya que está levantada del suelo un metro escaso por su parte inferior debido al desnivel del terreno. Junto al caño, se aprecia una explanada de hormigón con una bancada moderna, aunque está en estado de abandono. En dicha explanada se encuentra un registro de la conducción del agua desde la mina hacia la alberca.

*Arqueta de registro en primer plano con la fuente y alberca al fondo (A. Ventas, mayo 2026)*

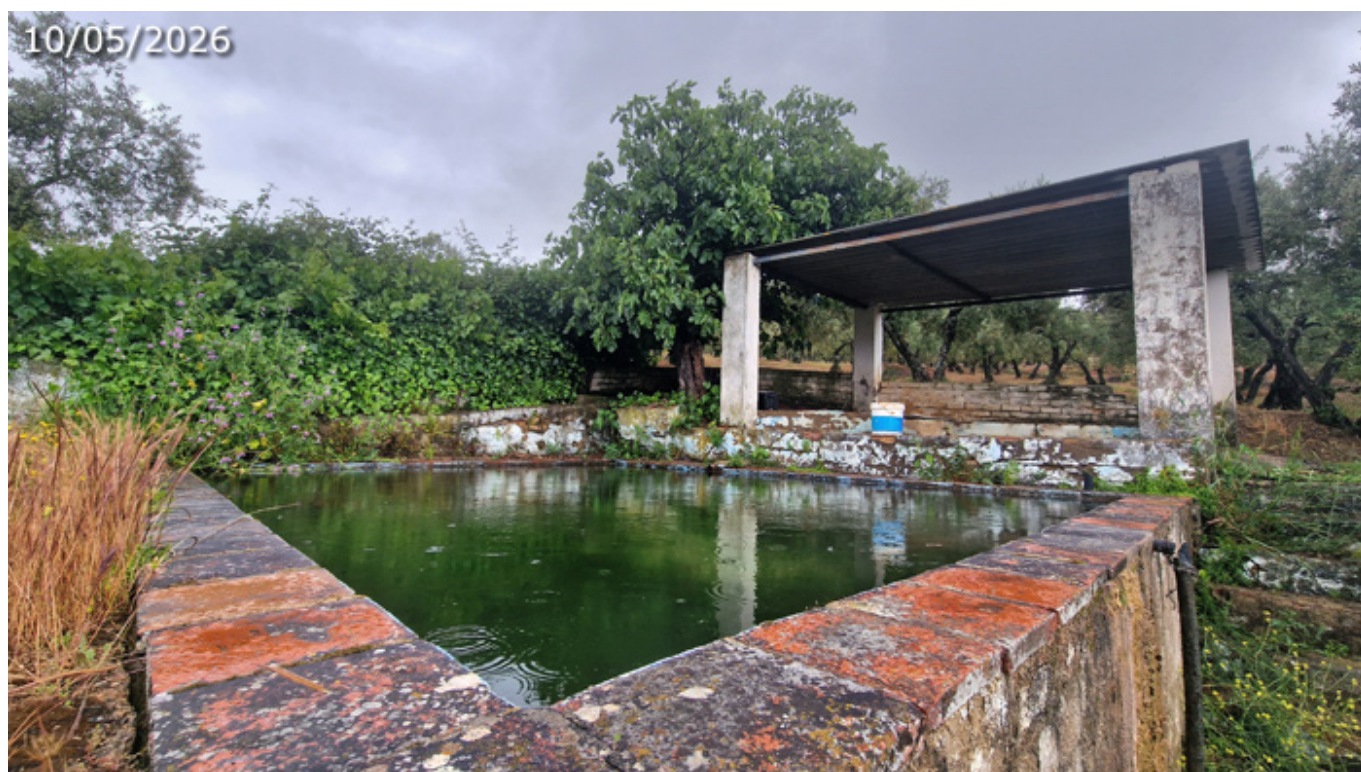
Alberca cuadrada y elevada del suelo por encima de un metro escaso por su parte inferior. El borde está rematado por baldosas rojas antiguas, así como el fondo asentado sobre el mismo material. En el lateral derecho se encuentra una escalera de hormigón por la que se accede a la parte superior donde se encuentra una explanada también de hormigón y una bancada blanqueada. Dicha explanada está techada con techumbre de uralita levantada por cuatro pilares de hormigón. En la parte izquierda se observa una parra y una higuera a modo de sombrero muy escondida por la maleza.

*Alberca con la fuente al fondo, junto al techado (A. Ventas, mayo 2026)*
