# Pozo del MOJÓN DEL DIABLO

Aljaraque, Huelva

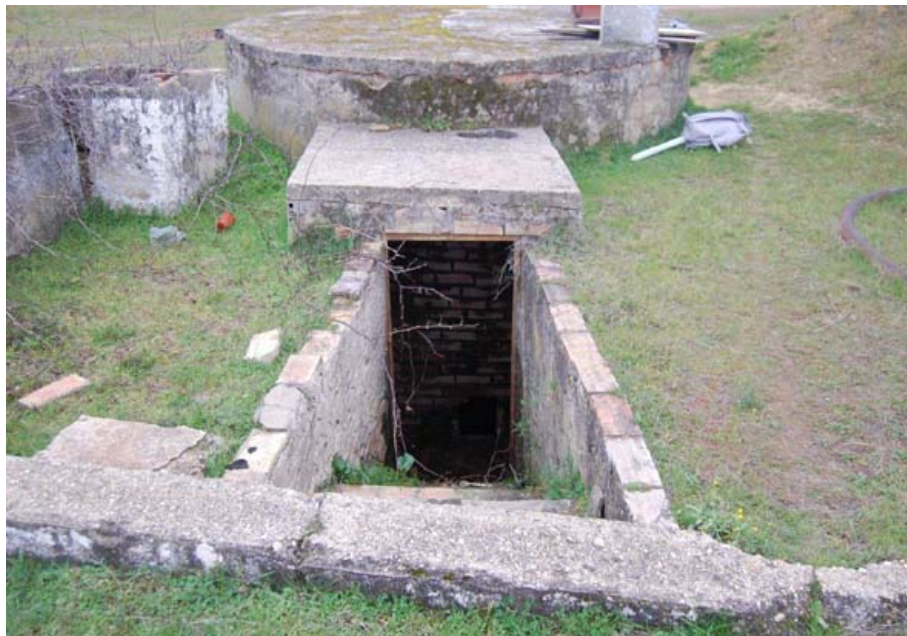
*Pozo en Mojón del Diablo (F. Espigares, febrero 2015)*

Se trata de un pozo de mampostería escavado a mano de 7 m, de profundidad y unos 5 m. de diámetro. Presenta unas escaleras que descienden a una pequeña habitación próxima al pozo.

Lo curioso es que el pozo presenta una "anilla" (así es como lo ha denominado un lugareño), que consiste en una especie de pequeño canal construido para llevar el agua desde el pozo hasta otra zona de la huerta (actualmente un campo en desuso).
