## Noria de PEDRO FATE

Navas de San Juan, Jaén

Nombre del elemento: **Noria de PEDRO FATE**

Noria

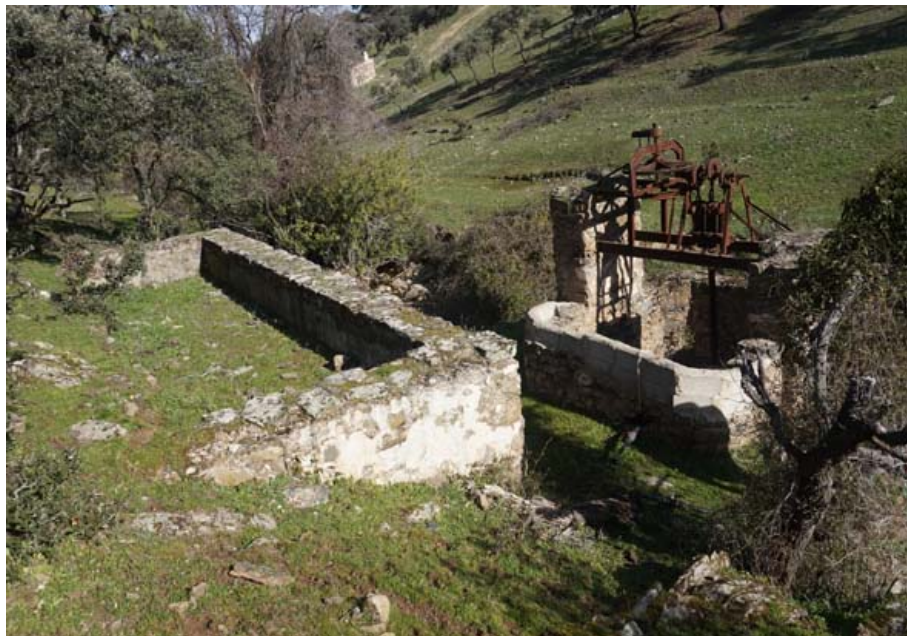
*Noria de Pedro Fate (J. F. Merino López y J. L. Sola Navarro, marzo 2015)*

Noria de mampostería realizada en piedra que conserva la mayor parte de su aparataje o maquinaria. A diferencia de otras norias la extracción de agua se realizaba mediante succión de unos pistones, que conforman una bomba de vacío accionada mediante tracción animal. Los pistones se conservan en buen estado en la noria.
