## Pozo de LOS CAVEROS

Sanlúcar de Barrameda, Cádiz

*Pozo de Los Caveros (M. Limón Andamoyo, octubre 2019)*

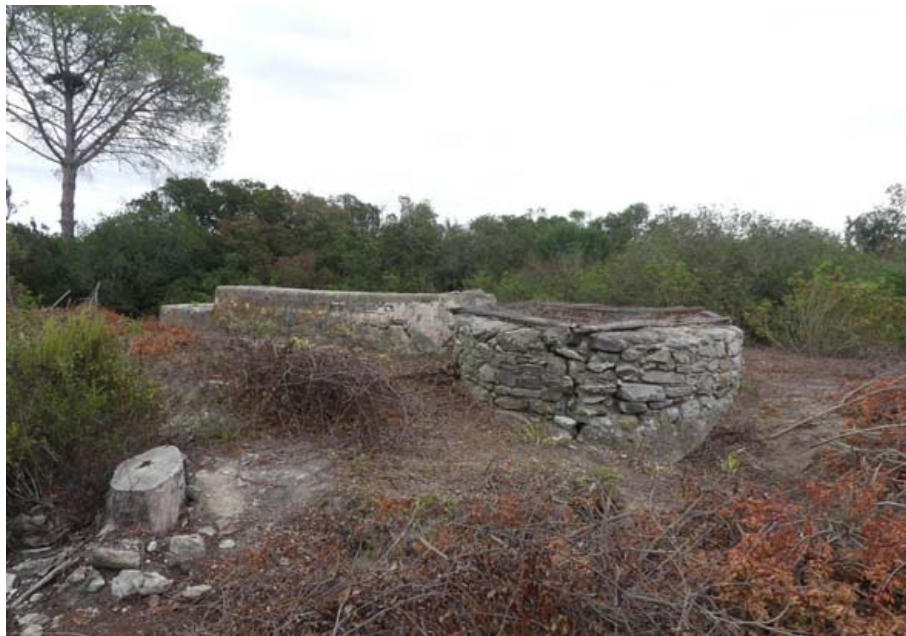
El brocal está construido con piedras unidas mediante mortero, aunque se aprecia que en época mas reciente se han reforzado algunos puntos con cemento. Encima tiene una malla metálica a modo de protección para evitar la caída de objetos, animales o personas a su interior. Tiene adosado un abrevadero de dos pilas también reforzado posteriormente con cemento. Actualmente el nivel de agua del pozo es muy bajo, probablemente debido a la excesiva explotación del acuífero por los abundantes pozos excavados de la Colonia Agrícola de la Algaida.
