# Noria de la HUERTA DEL JARDAL

Conil de la Frontera, Cádiz

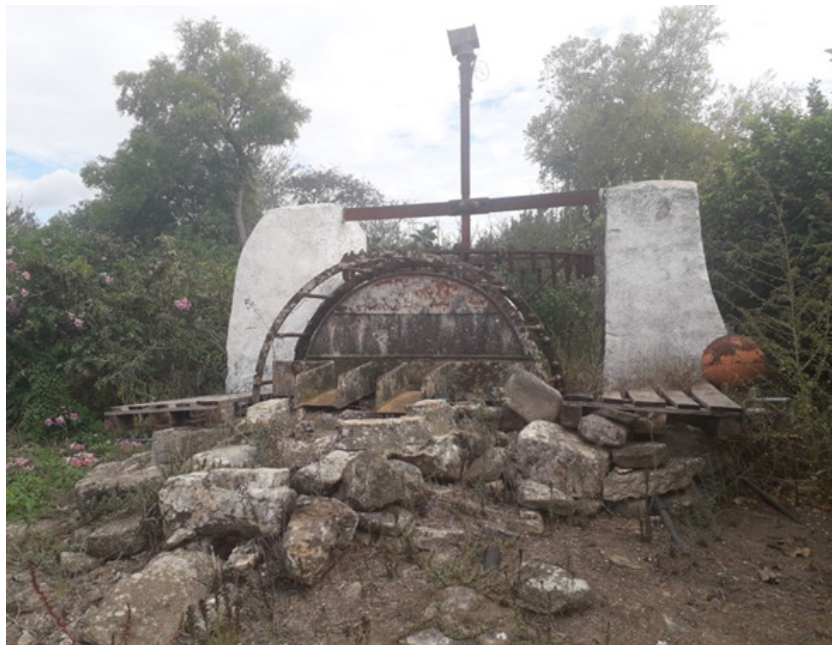
*Noria de la Huerta del Jardal (J. M. Nieto Payá, noviembre 2022)*

Noria de tracción animal para abastecimiento de agua a partir de un pozo. La máquina para elevar el agua hasta la superficie está compuesta de dos grandes ruedas, una horizontal que movida por un animal transmite su giro a otra vertical, provista de una sogá con cangilones para subir el agua. Los cangilones vertían el agua sobre una artesilla, que a su vez lo hace en una atarjea que conducía el agua hasta la balsa o alberca.

Primitivamente la maquinaria era de madera pero en los últimos años de funcionamiento fue sustituida por hierro. Tras su pérdida de uso, al ser sustituida por motores, su ruina fue progresiva dejando de funcionar hacia 1990.

Deficiente

Abandono, suciedad y vertidos
