# Aljibe de los BAÑOS DE ALFARO

Rioja, Almería

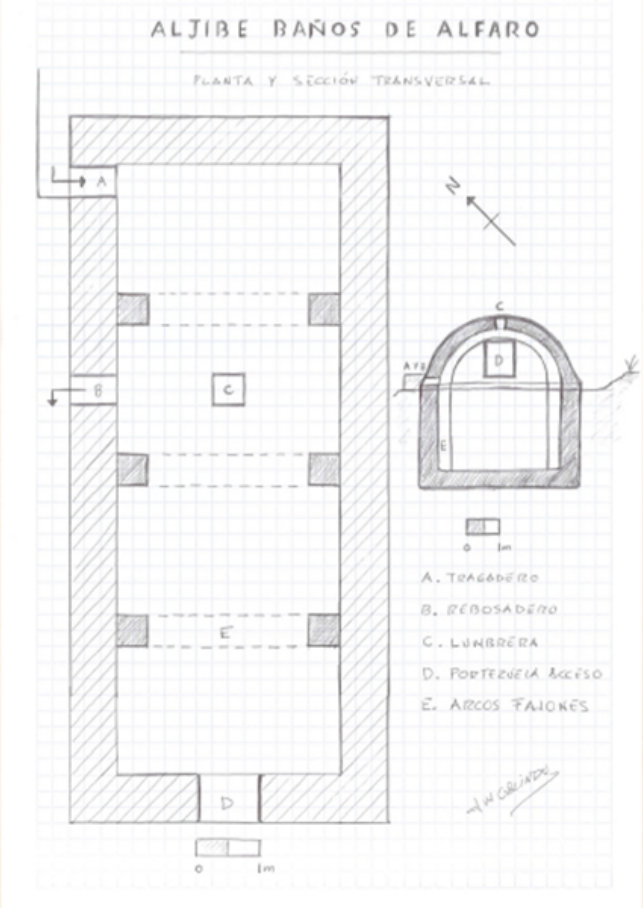
*Planta y sección transversal del aljibe (J. M. Galindo López, enero 2026)*
