# Albercón del CORTIJO DE GALLEGO

Alcalá de Guadaíra, Sevilla

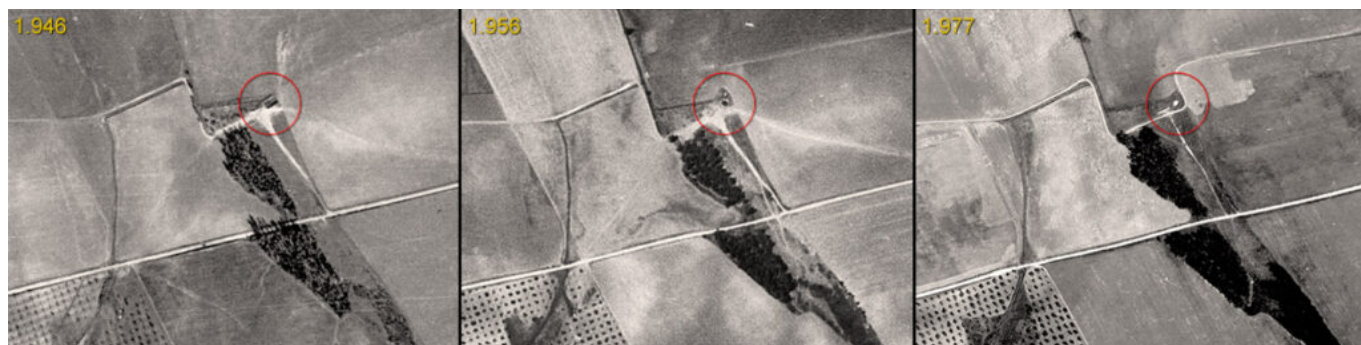
Fotografías aéreas históricas mostrando el paso de una alberca rectangular a circular (Fototeca Digital, 1.946-1.956 y 1.977)
