## Fuente de PUERTO GIL

Corteconcepción, Huelva

Nombre del manantial/fuente: **Fuente de PUERTO GIL**

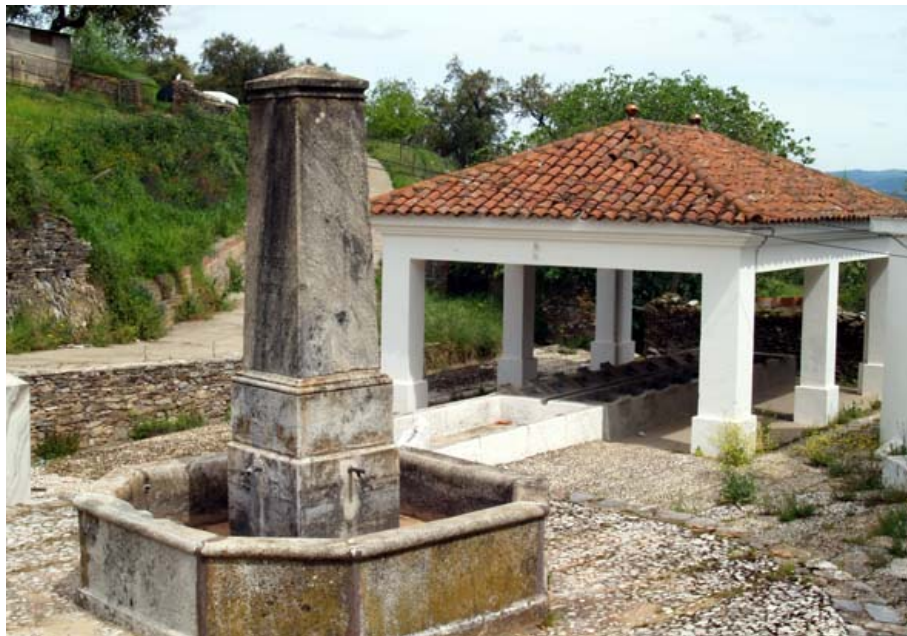
*Fuente-lavadero de Puerto Gil (A. Castillo)*

Se trata de un típico conjunto fuente-abrevadero-lavadero situado a las afueras del núcleo de Corteconcepción. El conjunto cumple con un orden funcional, donde, como es norma, tiene preferencia el consumo humano, luego el animal y por último el lavadero, con la ulterior salida del agua para riego. La fuente se compone de un tronco central piramidal del que salen cuatro caños que vierten sus aguas sobre un pilar octogonal, que desborda hacia un pilar alargado y de ahí al lavadero. El lavadero cubierto lo forman 20 pilas, la mitad a cada lado del canal central de distribución. En la actualidad, la fuente está seca debido a bombeos próximos para abastecimiento.

Deficiente
