# Manantial FUENTE PINILLA

Beas de Segura, Jaén

Nombre del manantial/fuente: **Manantial FUENTE PINILLA**

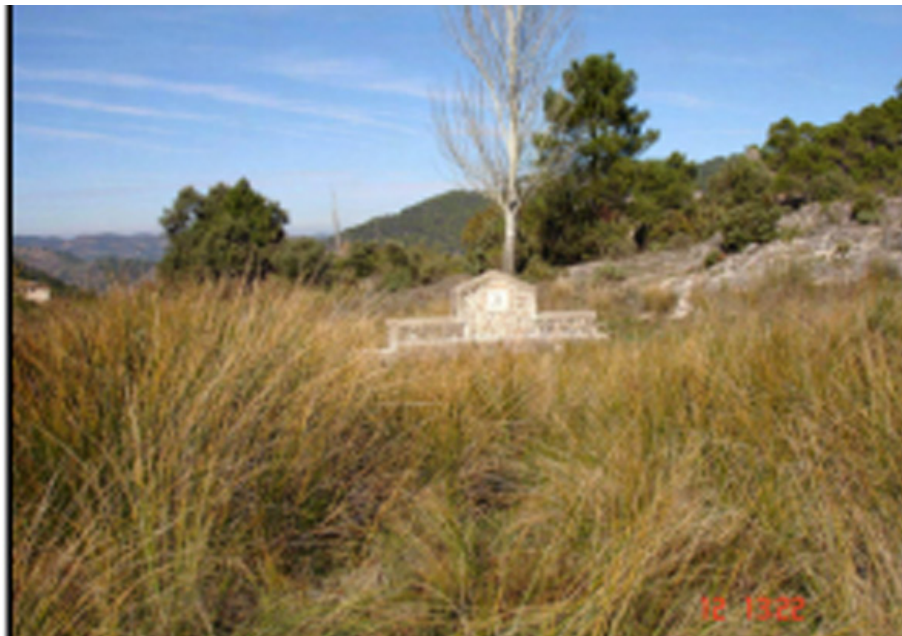
*Manantial de Fuente Pinilla (F. Moral, febrero 2011)*

En la antigua balsa donde se sitúa el manantial, sólo se observa un pequeño rezume. Un poco más abajo existe un extenso juncal donde existen pequeñas descargas difusas. Más abajo, en el arroyo, se llegan a observar más surgencias aunque de pequeña entidad.

En los alrededores existen varias casas de campo con pozos y sondeos para su abastecimiento doméstico. Algunos vecinos atribuyen a estas captaciones que la balsa antigua esté casi siempre seca desde principios de los años 90.

Se le estima un caudal medio de unos 8 l/s.
