# FUENTE NUEVA

Linares de la Sierra, Huelva

## 1 Localización

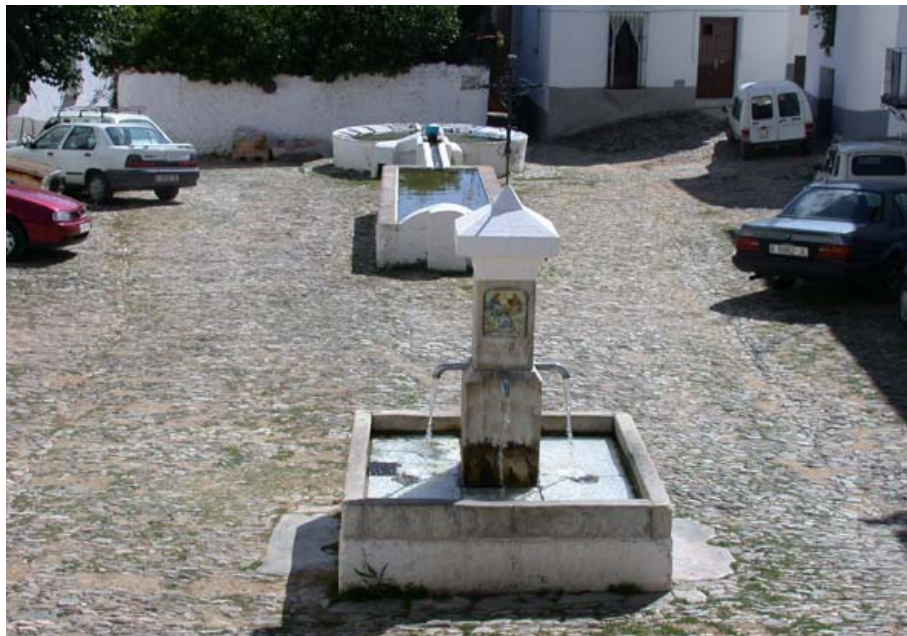
*Fuente Nueva (A. Martínez, octubre 2003)*

Se trata de una fuente con abrevadero y lavadero circular, situada en la plaza de la Fuente, en la parte baja del núcleo de Linares de la Sierra; según algunos vecinos, data de finales del s.XVIII. Es una de las fuentes más representativas de la arquitectura popular de la Sierra de Huelva; al pilar cuadrangular vierten cuatro caños que salen del machón central, coronado por una cruz de forja; las aguas comunican bajo el pavimento de la plaza con un abrevadero rectangular y, a través de un estrecho canalillo, con el singular lavadero circular, dotado con dieciocho refregaderos.

Muy bueno
