# Fuente de los TRES CAÑOS

Santa Ana la Real, Huelva

Nombre del manantial/fuente: **Fuente de los TRES CAÑOS**

**S. Martos (IGME-Sevilla) y A. Castillo (CSIC-Univ. Granada)**  
**(21-03-2006)**

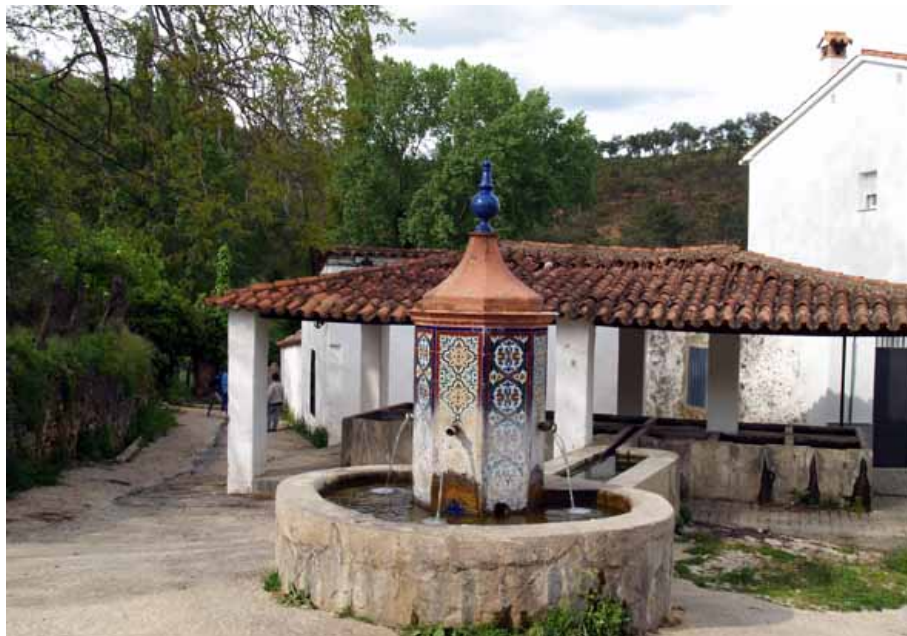
*Fuente de los Tres Caños (IGME Sevilla, mayo 2004)*

Se compone del típico conjunto fuente-abrevadero-lavadero. La fuente posee un machón central revestido de bellos azulejos, de donde salen tres caños que vierten sus aguas a un pilar redondo, que a su vez derrama al abrevadero, que desempeña la función de canal de transporte al lavadero. El lavadero posee catorce pilas; tuvo su época de esplendor, pero ahora se halla en situación de deterioro.
