# Fuente de PEÑA AMARILLA

Aguilar de la Frontera, Córdoba

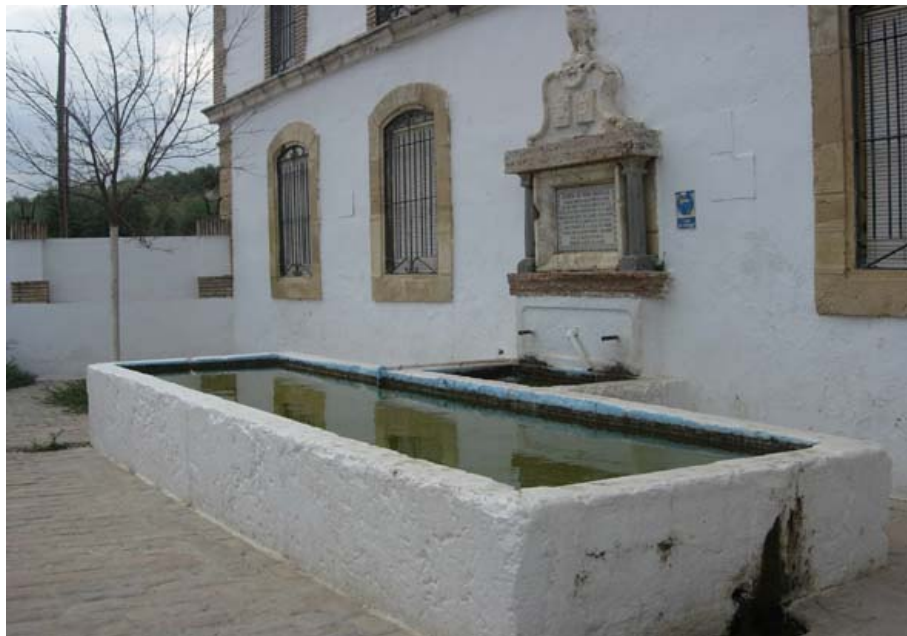
*Fuente de Peña Amarilla (J.M.Medina, septiembre 2006)*

La fuente se presenta adosada al muro sur de la Ermita de los Remedios. Consta de un frontón de estilo neoclásico integrado por un cuerpo superior, de perfil acampanado, donde se observan labrados en piedra los

escudos de armas de la Casa de Aguilar y el águila símbolo del señorío que remata la obra. Bajo estos escudos, aparece un espacio rectangular enmarcado por losas de mármol gris y rosa, cuyo centro está ocupado por la siguiente inscripción: "Fuente de Peña Amarilla. Erigida por el maestro Leiva en el año 1868 y bajo la dirección y a expensas del peculio del señor D. José Marcelo García de Leaniz, caballero profeso de la Orden de Santiago y maestrante de la Real de Ronda, siendo restaurada en el año 1967 por su nieto D. Manuel Romero García de Leaniz". La parte baja del frontón se compone de una placa de piedra rectangular, de donde salen los dos caños de la fuente. Ambos caños vierten en una pileta de planta rectangular, que mide 2 x 0.95 m. y tiene una profundidad de 25 cm. y está formada por dos gruesos sillares de piedra que la limitan por sus lados menores (este y oeste).

Comunica por su parte meridional con un pilar abrevadero de planta rectangular, orientado en sentido este oeste, edificado con sillares de piedra de buena labra encalados y cuyas dimensiones alcanzan los 7 x 2.20 m., 80 cm. de altura y 40 cm. de profundidad. Desagua por su extremo oeste, mediante el clásico rebaje en el pretil, a un canalillo próximo. El pilar está rodeado por un empedrado de adoquines que se extiende por todo el costado sur de la ermita, junto a una zona ajardinada de recreo.

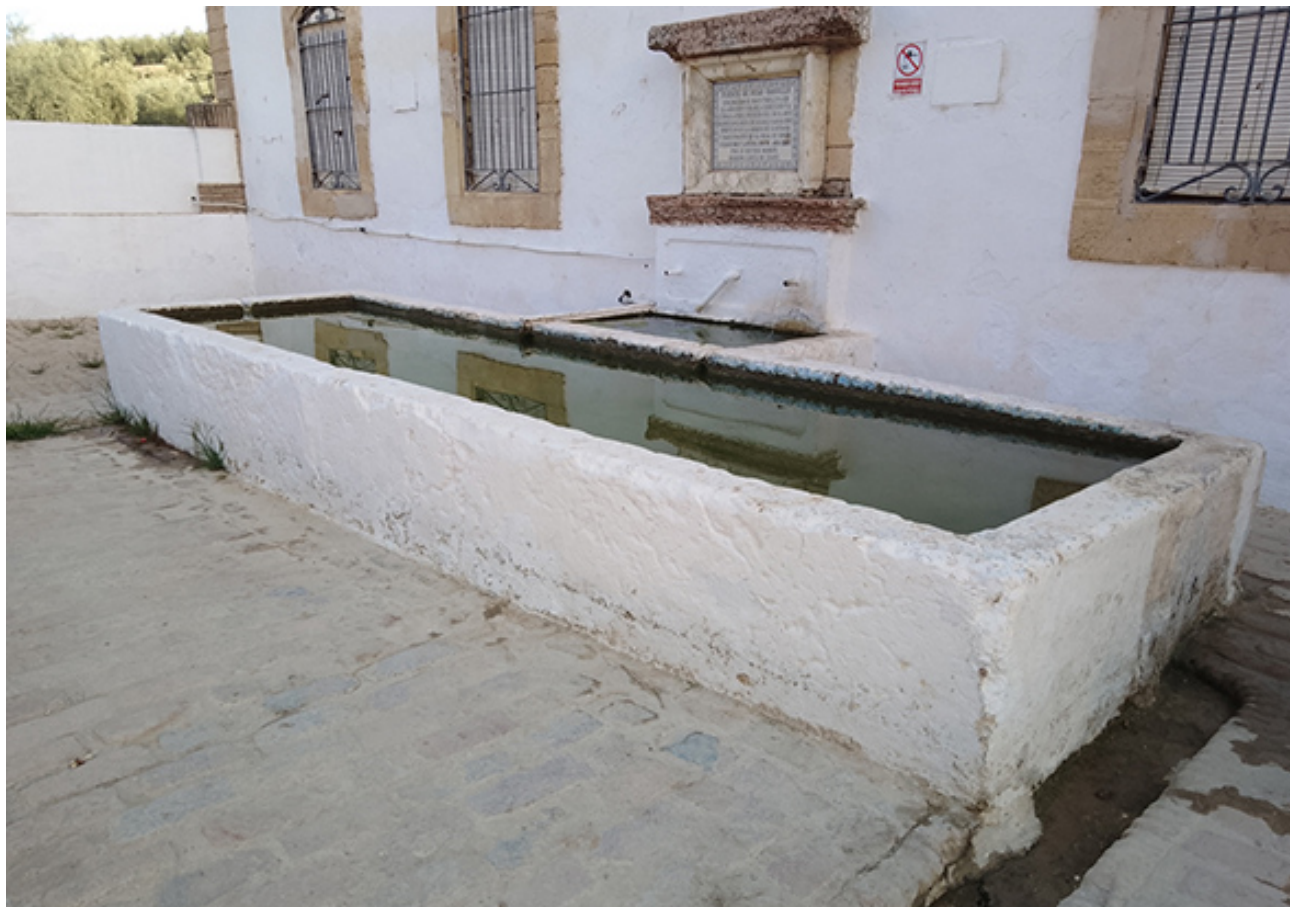
Debido a su reciente fundación, en la segunda mitad del siglo XIX, y a las reformas sufridas en 1967, la fuente mantiene un perfecto estado de conservación arquitectónica roto únicamente por la desaparición de la parte superior del águila que debía rematar el conjunto y que en la actualidad se encuentra rota.

*Fuente de Peña Amarilla (F. Cuesta López, julio 2022)*
