## PILAR VIEJO

Viso, El, Córdoba

### 1 Localización

### 4 Descripción

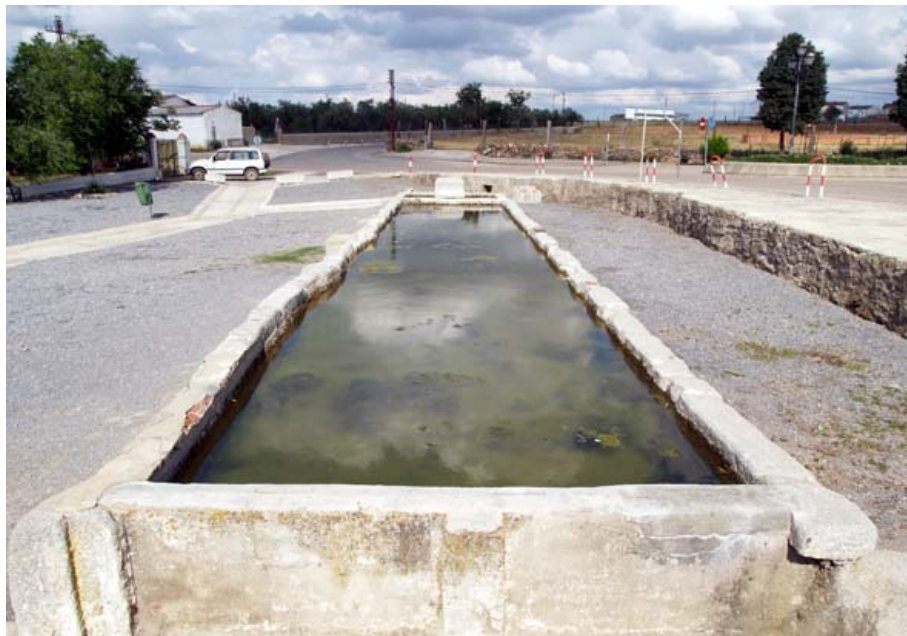
*Pilar Viejo (A. Castillo, mayo 2006)*

En el interior de la villa, en su lado occidental al final del callejón del Pila, destaca el denominado Pilar Viejo, datado en 1.782 por la inscripción situada en la pilastra de salida del agua, de planta rectangular y 22 m. de longitud.

El pilar consta de dos partes bien diferenciadas, un pilar de planta cuadrangular y un gran abrevadero rectangular de 18 m de largo, lo que supone junto al pilar un total de 22 m.

El agua procede de manantiales cercanos cuyas aguas son conducidas hasta la fuente a través de canalizaciones que desafortunadamente no están en muy buen estado.
