## Fuente de la LANA

Villanueva del Trabuco, Málaga

Nombre del manantial/fuente: **Fuente de la LANA**

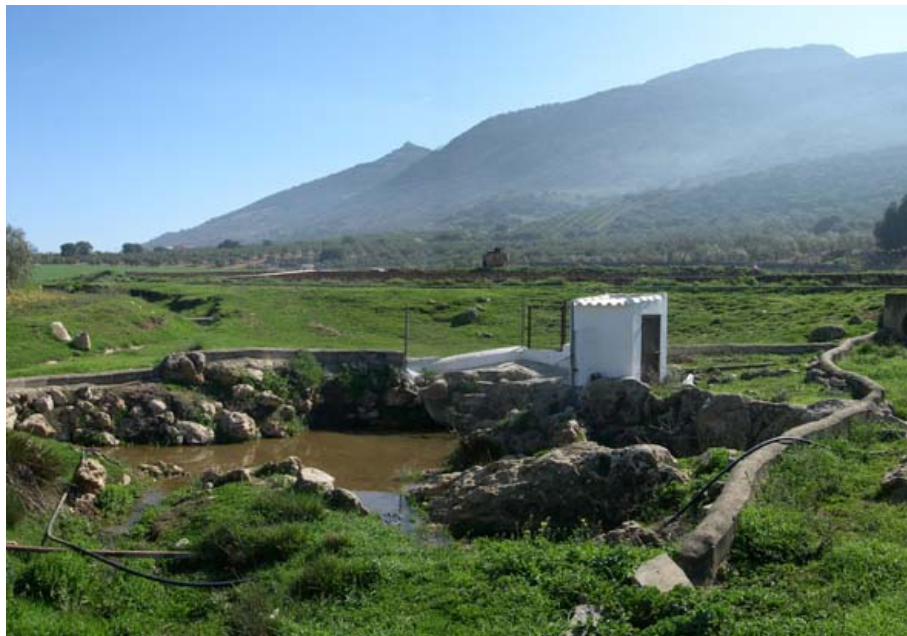
*Fuente de la Lana (A. Castillo, marzo 2006)*

La fuente se encuentra en la carretera de Villanueva del Trabuco a Fuente Camacho, en el cruce con la que lleva a la aldea de Mariandana. Se encuentra afectada por bombeos en el borde occidental de la Sierra de Gibalto. Su ubicación como punto de abasto siempre fue perfecta, al encontrarse en zona de paso y cañada real. En sus proximidades acampó el ejército de Fernando el Católico cuando, en 1487, se dirigía a la conquista de Vélez-Málaga. Un viejo cartel en su recinto alambrado “prohíbe tirar piedras a la fuente”.

En la actualidad (febrero 2009) se encuentra muy frecuentemente seca a causa de las extracciones por bombeo en sus proximidades lo que ha obligado a construir el abrevadero para seguir atendiendo los usos tradicionales. El abrevadero recibe agua bombeada en una de las captaciones próximas.

Deficiente

Afección al caudal por bombeos o derivaciones

Abandono, suciedad y vertidos
