# Manantial del PIOJO

Coronil, El, Sevilla

*Manantial del Piojo (A. Castillo, mayo, 2006)*

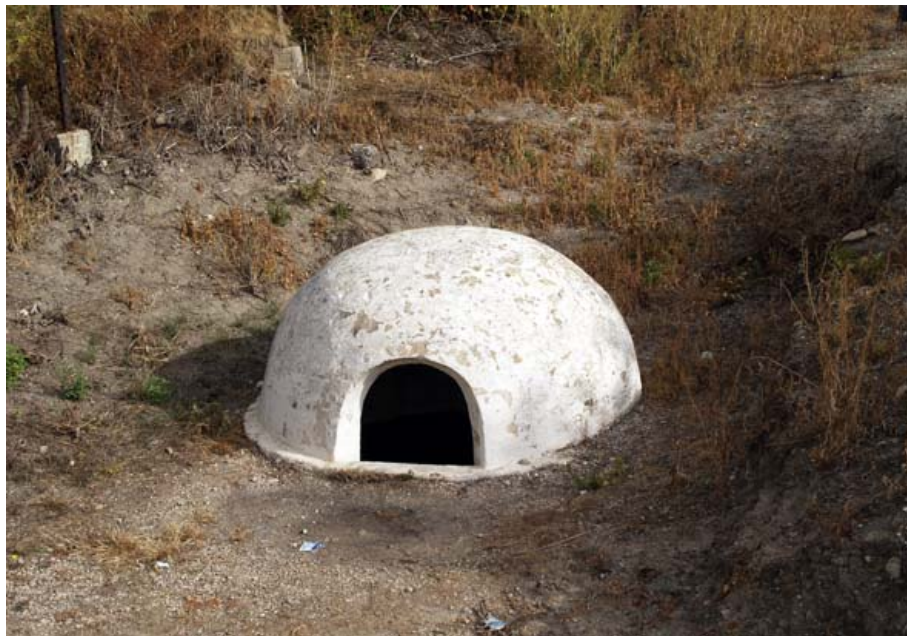
El manantial se encuentra cubierto por una estructura de alcubilla hemiesférica. Las aguas rebosantes se canalizan para el regadío de las huertas inmediatas.
