## Fuente de la VIUDA

Iznalloz, Granada

*Fuente de la Viuda (C. Herrera, marzo 2004)*

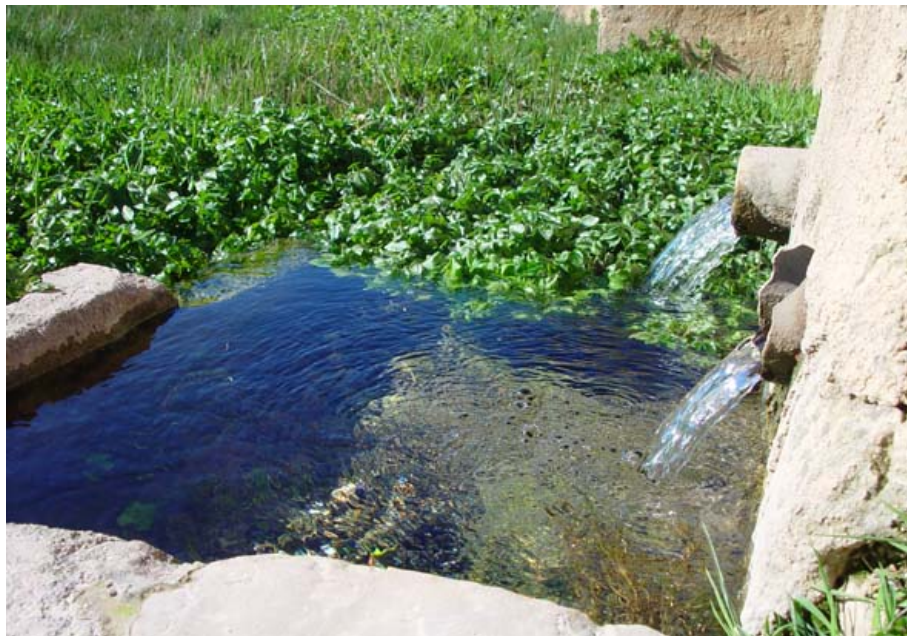
Pilar con dos caños, el agua nace unos centenares de metros más arriba, y es conducida por una zanja-dren que a su vez vierte sus aguas a una gran alberca que se encuentra bastante deteriorada.
