# Fuente de LOS RAMÍREZ Y LOS HITA

Iznalloz, Granada

C. Herrera (AQUA Consultores)

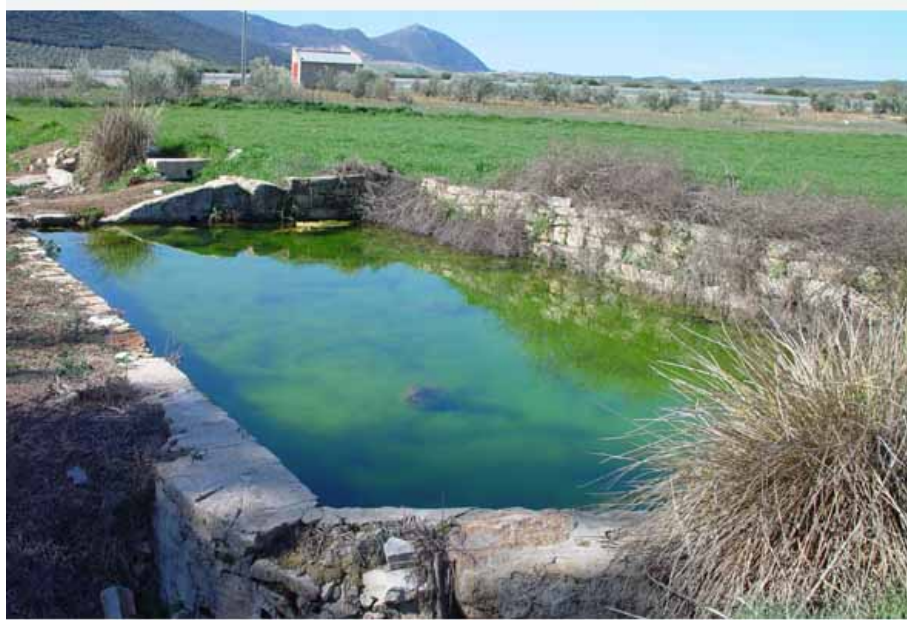
Fuente de Los Ramírez y Los Hita (C. Herrera, marzo 2004)

Se encuentra muy próxima a la pedanía de Poloria y se accede desde la autovía N-323 de Granada hacia Jaén, se puede ver desde la carretera. El manantial viene conducido hasta una pequeña pileta desde donde va a parar a una balsa de riego que no se encuentra en muy buen estado de conservación.
