# Fuente de la HIGUERA

Villamartin, Cádiz

## 14 Nombre del autor/es de la ficha

J. M. Fernández-Palacios Carmona (Agencia Andaluza del Agua)

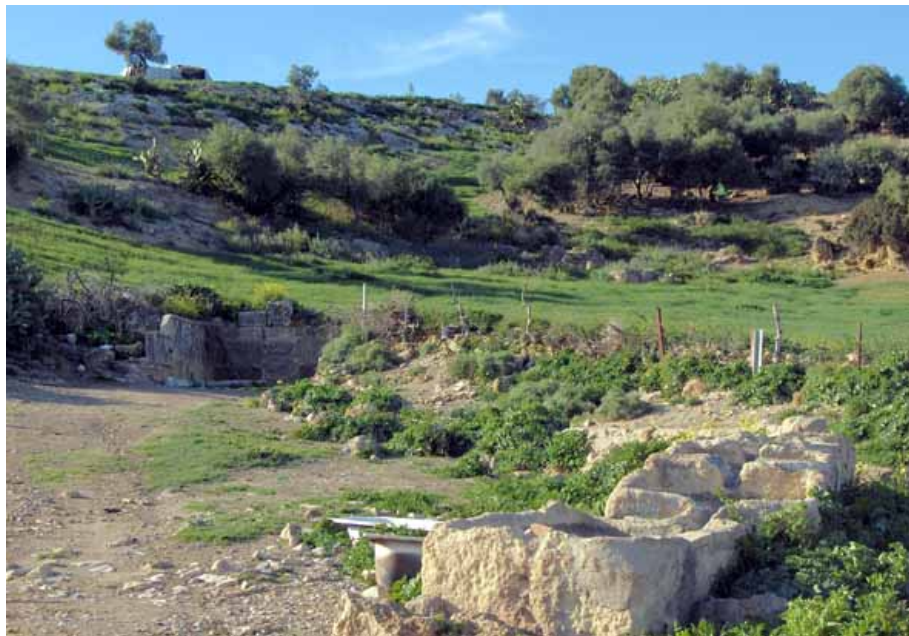
*En primer término tenemos los pilones, al fondo el frontal de la fuente edificada a pie de ladera de un cerro de calcarenitas miocénicas(J .M. Fernández-Palacios, marzo, 2007)*

Aunque el conjunto esté bastante deteriorado posee un notable interés arquitectónico, presenta una obra de fábrica de sillares labrados en piedra local (calcarenitas) con un frontal en el que aparece el escudo de los Afán de Ribera, linaje que tuvo mucha vinculación con estos territorios fronterizos en la Baja Edad Media.

Inmediata a la fuente, a un nivel topográfico ligeramente inferior, aparece una sucesión de ocho pilones alineados tallados también en piedra de calcarenita. De ahí el nombre de la fuente.
