# Fuente El ARQUITA

Montilla, Córdoba

*Fuente El Arquita (F. Cuesta, septiembre 2007)*

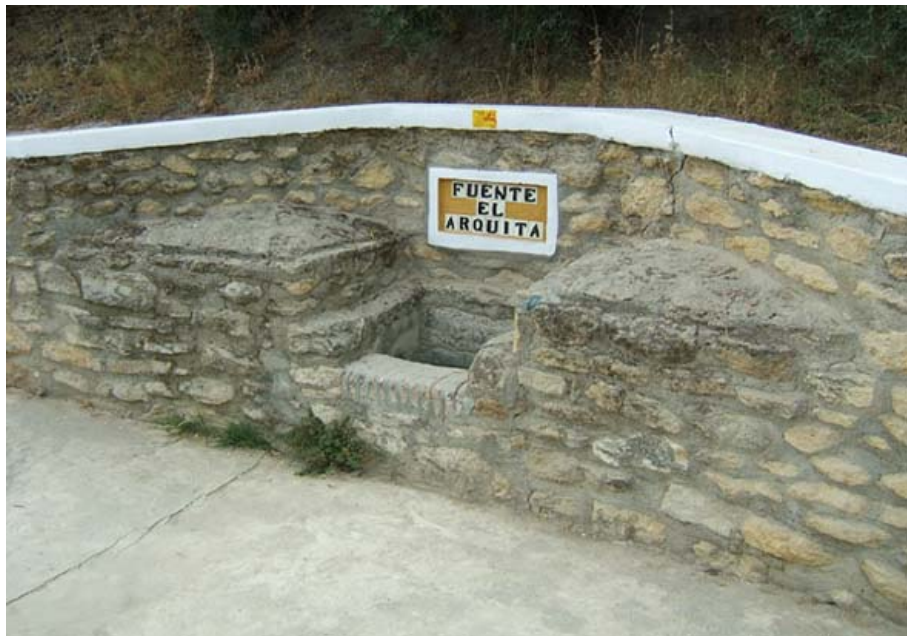
Descripción de las instalaciones: **La fuente se encuentra rodeada por un muro de protección a su alrededor, lo cual representa un gran impacto paisajístico.**

Aceptable
