# Fuente de la TEJA

Benacazón, Sevilla

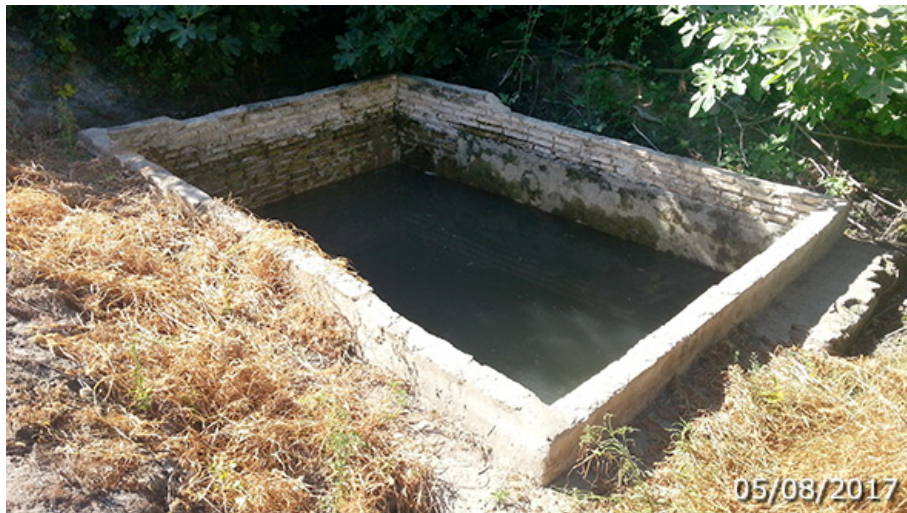
*Alberca de la Fuente de La Teja (A. Ventas, agosto 2017)*

El manantial debe nacer algunos metros más arriba, bajo una higuera. Antaño, llegaba a una pequeña alberca, pero se hizo una mayor para captar el agua. La cantidad de maleza existente impide ver el origen del agua, pero llega clara a la alberca, discurriendo por el suelo, entrando en ella por un agujero en la pared más alejada al olivar. Recientemente han sacado barro de los laterales para descubrir un poco más la alberca, quizás por ello, el color del agua era turbia en la visita (agosto de 2017).

Actualmente, la alberca, que es lo único que se aprecia de la fuente "La Teja", es de forma rectangular, construida en ladrillos, alargada en el sentido del barranco. Recibe el agua desde un reguero del suelo, algo soterrado y entra en ella a través de un agujero en la pared, a medio metro del borde. Del mismo modo, el agua también sale por otro agujero justo en la esquina contraria. Alrededor de la alberca, hay algo de barro que recientemente ha sido removido.
