# Fuente de la ESTACÁ

Fernán Núñez, Córdoba

Nombre del manantial/fuente: **Fuente de la ESTACÁ**

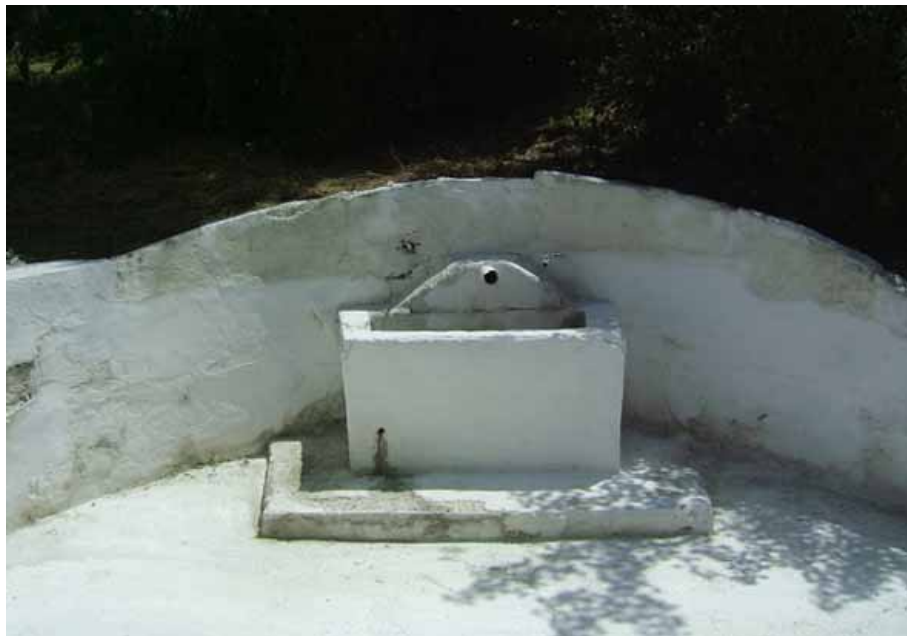
*Detalle del antiguo caño, hoy seco, y de los grifos de agua potable puestos con posterioridad (F. Cuesta, 2006)*

En una restauración de la casa del Guarda de esta arboleda (esta arboleda pertenecía al Duque de Fernán Núñez) el pozociego que se hizo para los servicios de esta casa iba a desaguar a dicha mina, lo que originó la contaminación de la fuente, ante esto el Ayuntamiento optó por desviar el agua de la fuente y poner agua potable en la misma.

Pilastrilla con remate semicircular de cuya cara norte sale un caño que vierte a una pileta de ladrillo enlucido con cemento y encalado de 0.70 x 1.20 m. y 60 cm. de altura. Se encuentra colocada sobre una pequeña plataforma de acceso para tomar el agua y rodeada, por su parte meridional, por un murete de contención de piedra de forma circular que delimita un espacio de acceso a la fuente al que se accede desde el norte (R. Córdoba).
