# Fuente de SANTA ANA

Guijo, El, Córdoba

## 1 Localización

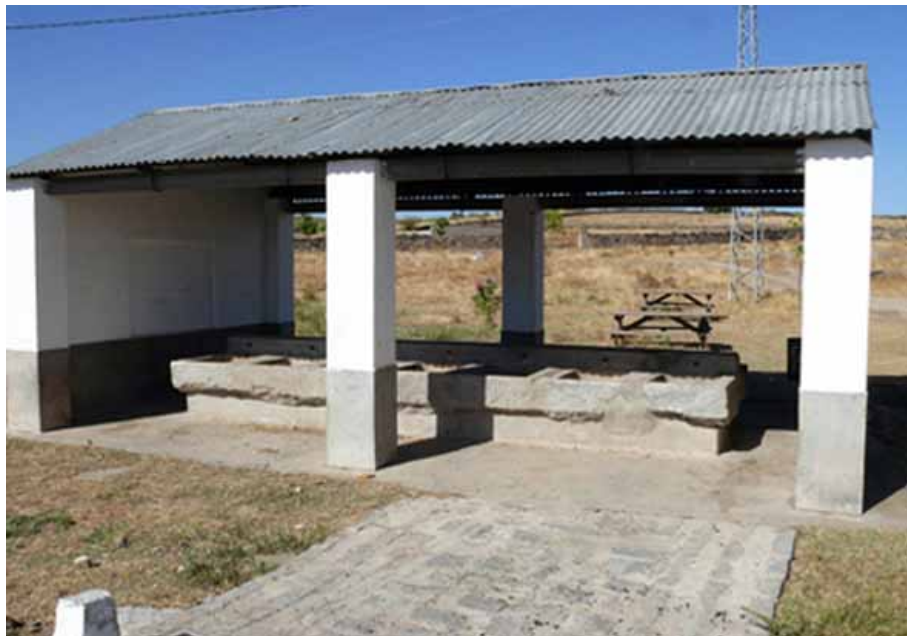
*Lavadero público (R. Priego)*

A unos veinte metros al norte de la fuente aparece un lavadero tradicional, compuesto por dos filas de siete pilas

enfrentadas, con canal intermedio para el paso del agua, protegidas por un cobertizo de paredes de ladrillo y techo de uralita. Conserva en su muro norte la inscripción que data su última reforma en octubre de 1963.

El estado arquitectónico del depósito y del brocal de acceso es espléndido, aunque es de fábrica moderna de ladrillo y enlucido de cemento, de escaso valor. Mayor importancia tiene el cercano lavadero; aunque presenta un inevitable estado de abandono, está bien conservado desde el punto de vista arquitectónico (Información facilitada por R. Córdoba).
