# Fuente del MEMBRILLAR

Carlota, La, Córdoba

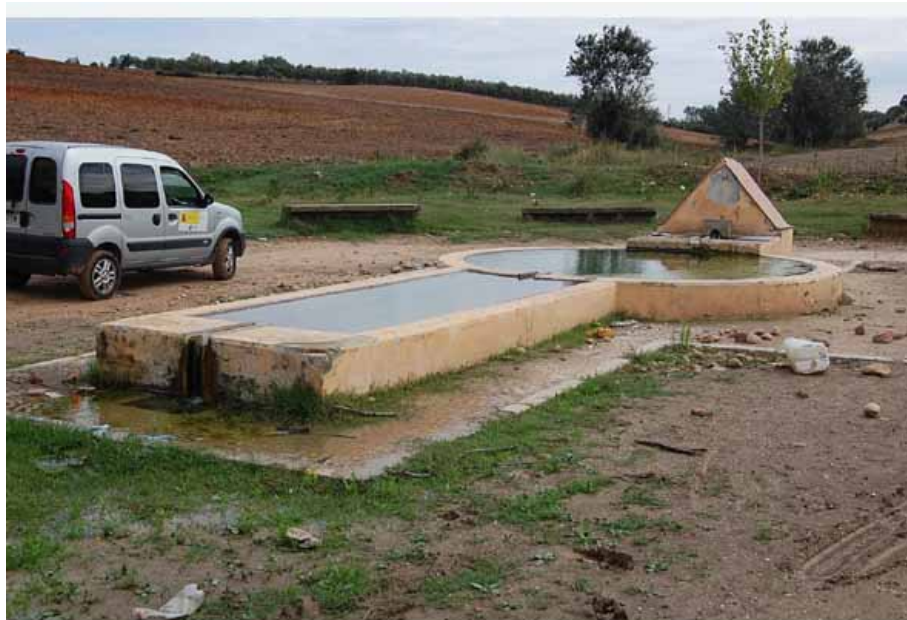
*Fuente del Membrillar (F. Espigares, octubre, 2008)*

La fuente se halla a unos 200 m de la margen oriental del camino de acceso a la aldea de El Rinconcillo, junto a la orilla izquierda de un arroyo. Repite el mismo esquema de pileta - abrevadero - lavadero de la vecina Fuencubierta.

Cuenta con la particularidad de que el pilar abrevadero es de planta circular de 4 m de diámetro, mientras que el lavadero mantiene la planta rectangular habitual en estas fuentes. La evacuación del agua se produce por el oeste, directamente sobre el terreno hasta el cercano arroyo homónimo. La arquitectura de la fuente revela que su agua ha sido utilizada como abastecimiento, lavadero y abrevadero, siendo todavía muy frecuentada por la población.

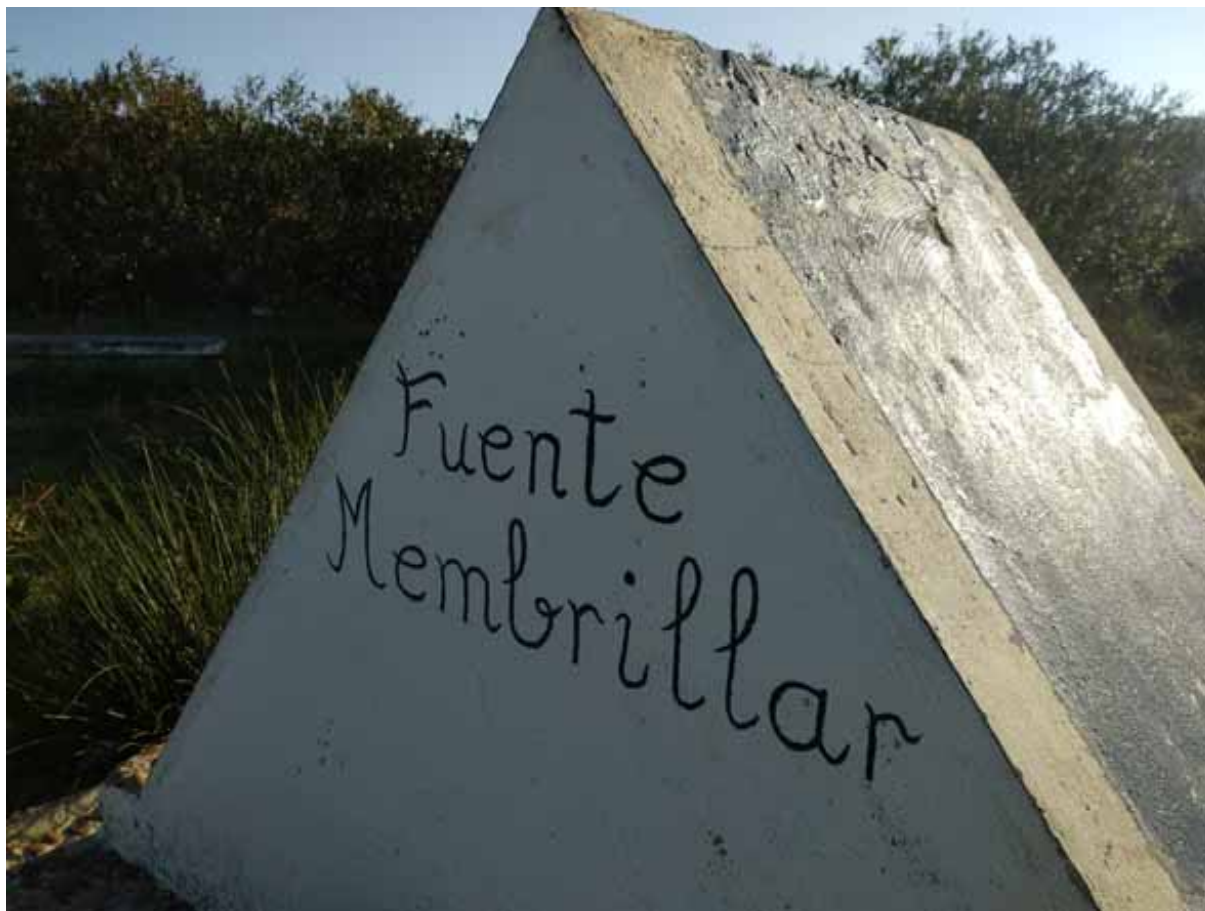
*Fuente del Membrillar (F. Cuesta López, noviembre 2020)*
