# Fuente de SAN FRANCISCO

Montilla, Córdoba

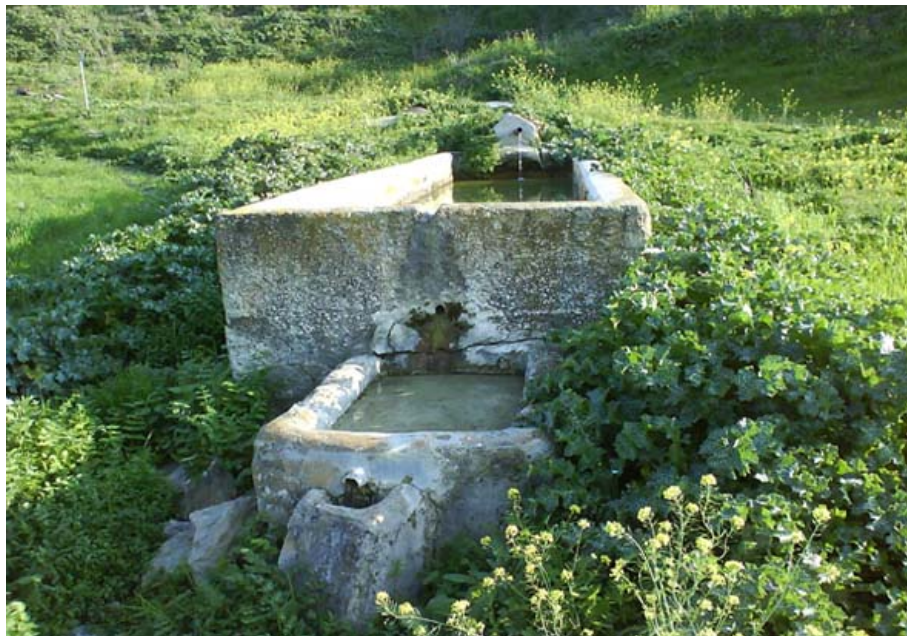
*Fuente de San Francisco, vista frontal (F. Cuesta López, marzo 2009)*

Presenta un pilar rectangular donde vierte sus aguas el caño. Al final del caño hay una pequeña pileta en desuso dado que el pilar principal presenta fisuras que hacen que el agua no pase de un pilar a otro.

El caño de PVC que abastece de agua esta fuente sale directamente del murete de conducción descrito anteriormente, no pudiéndose distinguir ninguna estructura a modo de pilastra. El caño vierte a un pilar abrevadero alargado de planta rectangular, de 7,9 m de longitud, 1,86 m de anchura y 1.06 m de altura, con muros de 0,2 m de anchura y acabado más bien rugoso. El pretil, con acabado liso, presenta aspecto redondeado en los laterales, pero plano en el muro norte. En este muro existe un pequeño rebaje por el que se produce el desagüe hasta una pequeña pileta aproximadamente cuadrangular, si bien el muro norte no es plano, si no que está constituido en realidad por dos lados en ángulo que confluyen en la parte central. De este muro sale un caño que recoge el agua del sumidero existente en el pilar abrevadero, y el agua es vertida a una pequeña arqueta elevada, desde donde es vertida al arroyo cercano, que nace aquí. Ninguna de las estructuras aparece encalada.
