## Pilar de la DEHESA

Lucena, Córdoba

*Pilar de la Dehesa (M. López Chicano, diciembre 2008)*

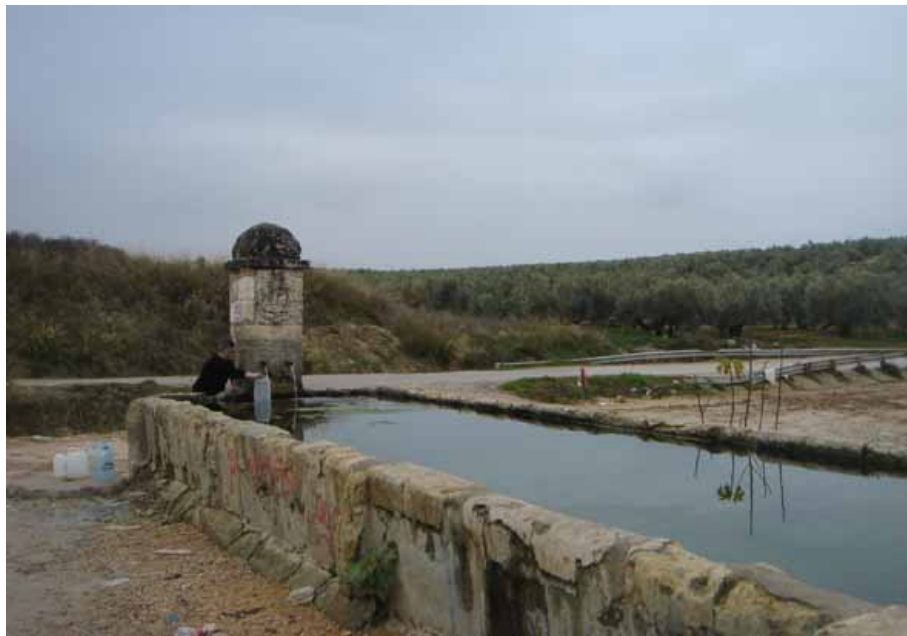
Se trata de una fuente con un gran pilar rectangular de 19 m de largo construido por sillares unidos por lañas y una pilastra de más de 3 m de altura con dos caños y escudo labrado en piedra. Se sitúa a unos 3 km al suroeste de Lucena, accediéndose por la carretera local del mismo nombre. Probablemente corresponda a la descarga de aguas subterráneas procedentes de rocas calcareníticas terciarias ubicadas al sureste.

La fuente está formada por una pilastra de salida del agua de sección cuadrangular, de 70 cm. de lado y 3 m. de altura, rematada en forma de cúpula y construida en sillería, emplazada al sur del conjunto. De su cara norte vierten dos caños de agua a un extenso pilar de planta rectangular de 19 x 3,50 m. y entre 120 y 70 cm. de altura; el pilar presenta contrafuertes en cada ángulo y cuatro en cada uno de sus lados mayores lateral. Desagua por el noreste por medio de un canalillo cubierto de mampostería. Todo el perímetro del pilar presenta un bordillo o escalón de piedra y en el lado sureste hay dos escalones para facilitar el acceso a la recogida del agua. La pilastra conserva en su cara norte, labrado sobre los caños, un escudo decorativo muy deteriorado. (R. Córdoba)
