# Fuente del PURIÓN

Huércal-Overa, Almería

*Fuente del Purión (F. Moreno Cayuela, enero 2009)*

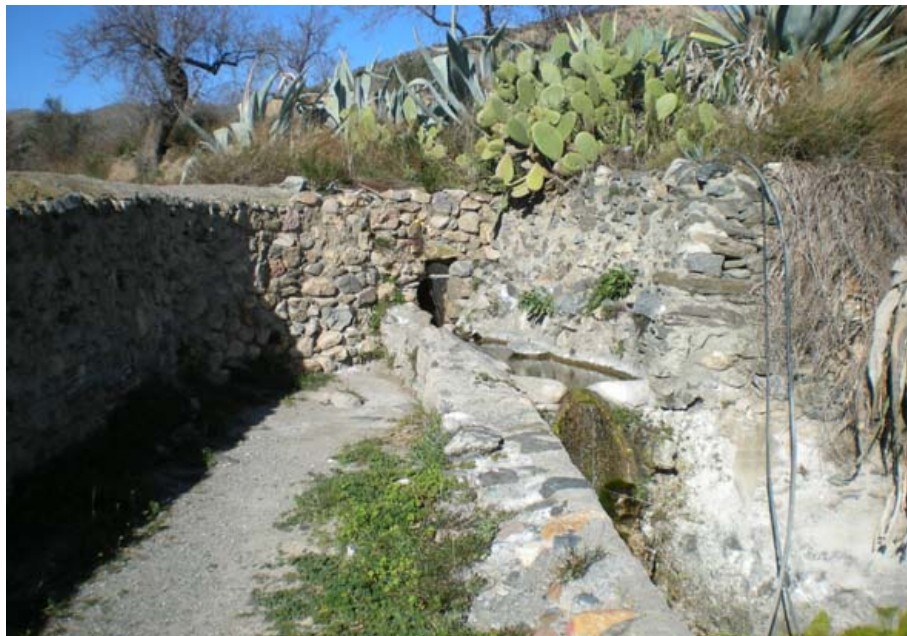
Se accede a la fuente desde la A-327, km 24,8, entre la localidad de Santa María de Nieva y la localidad de La Hoya, desde donde se asciende por la rambla unos 5 kms. Este manantial es de tipo ramblero, con una galería subhorizontal, que va penetrando en el aluvial de la rambla, debido a la pendiente de ésta (2-6%). Se consigue así drenar las aguas subalveas con una gran efectividad y sin necesidad de bombeo.

Acceso: **Sin restricciones, ni dificultad**  
Uso público actual: **Bajo**  
Valoración de las instalaciones y facilidad de uso: **Inexistentes**  
Descripción de las instalaciones: **Dispone de un pequeño lavadero y alberca de regulación de unos 200 metros cúbicos de capacidad, lo que indica que en otro tiempo el caudal fue sin duda bastante importante, aunque sólo fuese de forma ocasional.**

Deficiente
