## Caños de la PLAZA

María, Almería

### 1 Localización

### 4 Descripción

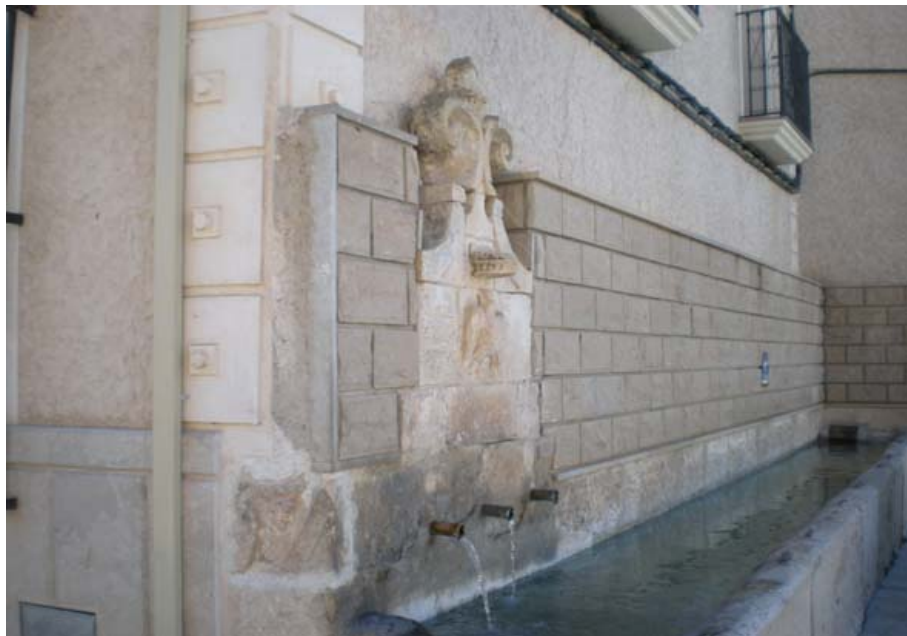
*Caños de la Plaza (F. Moreno Cayuela, diciembre 2008)*

Situada en la plaza de la Encarnación en el centro de la población de María. Tiene una galería de unos 400 metros de longitud a través de los cuaternarios, hasta tocar materiales carbonatados de la Sierra. Sobre éstos materiales hay varias surgencias más, siendo la principal la de los siete caños. Sobre sus tres caños en piedra, tiene un escudo que reúne la remodelación del águila bicéfala de los Austrias con la flor de lis de los Borbones

Descripción de las instalaciones: **Dispone de un magnífico abrevadero en piedra. Tradicionalmente era la fuente mas usada para consumo urbano de la ciudad, sin embargo su caudal es cada día mas escaso.**

Aceptable
