# Pilar del CHARCO HONDO

Zuheros, Córdoba

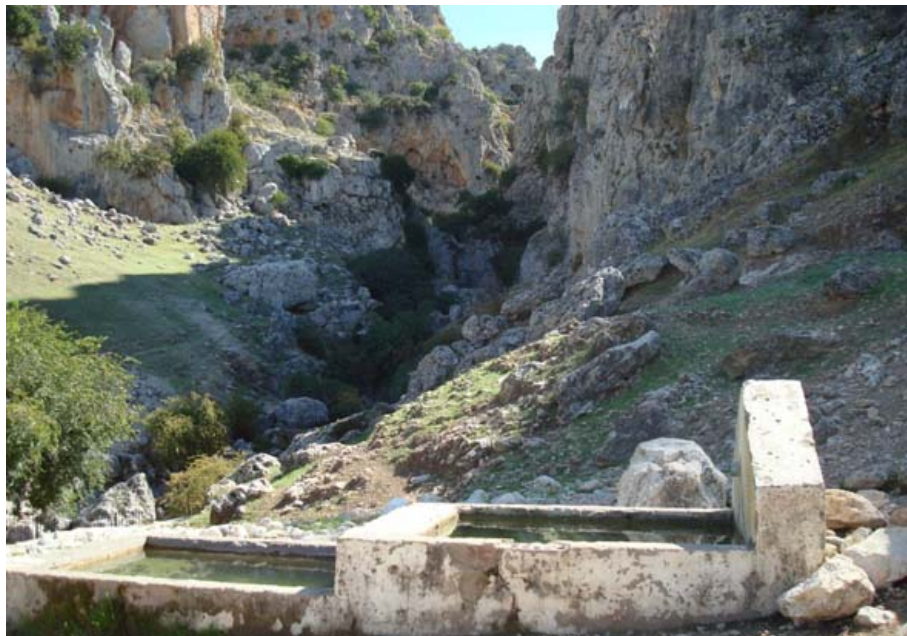
*Pilar del Charco Hondo (R. Ruz, octubre 2009)*

Se localiza justo al oeste de la población de Zuheros, junto a los aparcamientos habilitados a la salida de la Hoz del río Bailón, al inicio de la colada del Pozuelo. probablemente corresponda al drenaje de los derrubios y materiales de pie de monte depositados en la base de los tajos de la Alcairía. La fuente consiste en 2 pequeñas pilas adosadas y escalonadas, de planta rectangular, con un frontón triangular en el que se sitúa el caño de PVC.

La fuente está compuesta por dos pilares distintos. A un nivel superior y hacia el oeste se encuentra un pilar con frontón triangular encalado y compuesto por dos piletas escalonadas, cada una de las cuales presenta unas dimensiones de 1.50 x 1 m. El agua sale por la parte occidental del pilar y desagua por el extremo este, en una

arqueta que la integra en una conducción subterránea por la que pasa a a surtir al pilar situado más abajo. El segundo pilar, que se llena con los remanentes del superior, se encuentra muy cerca de la calzada de acceso a la población y consiste en un frontón encalado con forma triangular que se encuentra adosado a un muro de contención del terreno de mampostería, también encalado; desde la zona central de este frontón sale el caño que vierte en un pilar rectangular de 2.30 x 1.55 m. y que tiene una altura de 40 cm (Información facilitada por R. Córdoba, 1998).
