# Pilar de la BASILISA

Cabra, Córdoba

Nombre del manantial/fuente: **Pilar de la BASILISA**

## 14 Nombre del autor/es de la ficha

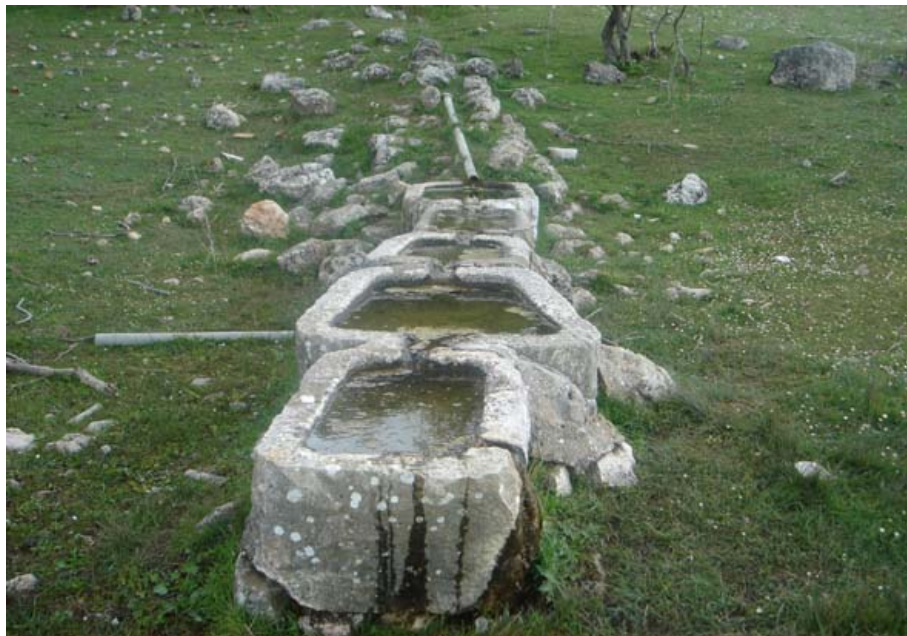
*Pilar de la Basilisa (M. López Chicano, abril 2009)*

Se accede por la carretera que sube a la Ermita de la Virgen de la Sierra, patrona de Cabra, y a unos 2 km antes de llegar al santuario, se toma el camino que da acceso a La Nava. Recorriendo el camino de la Nava en sentido oeste (hacia el cortijo del Navazuelo) se pasa a unos 40 m de la fuente, ya cerca del cortijo de los Benítez (situado pr encima de la fuente). La fuente se encuentra adosada a la ladera de la Loma del Trufón que constituye su área de alimentación, al igual que la fuente del Pilar. Desde el punto de vista arquitectónico, la fuente es muy original, pues consiste en 5 pilas, de plantas diversas (rectangular, trapezoidal), labradas en roca y adosadas por sus lados menores. Junto a la fuente existe un muro de mampostería adosado a la ladera que también drena agua en la épocas de lluvias. La conducción original ha sido desafortunadamente sustituida por un tubo de uralita.

Aceptable

Contaminación (ganadera)
