# Fuente del CHORRITO

Barrios, Los, Cádiz

Nombre del manantial/fuente: **Fuente del CHORRITO**

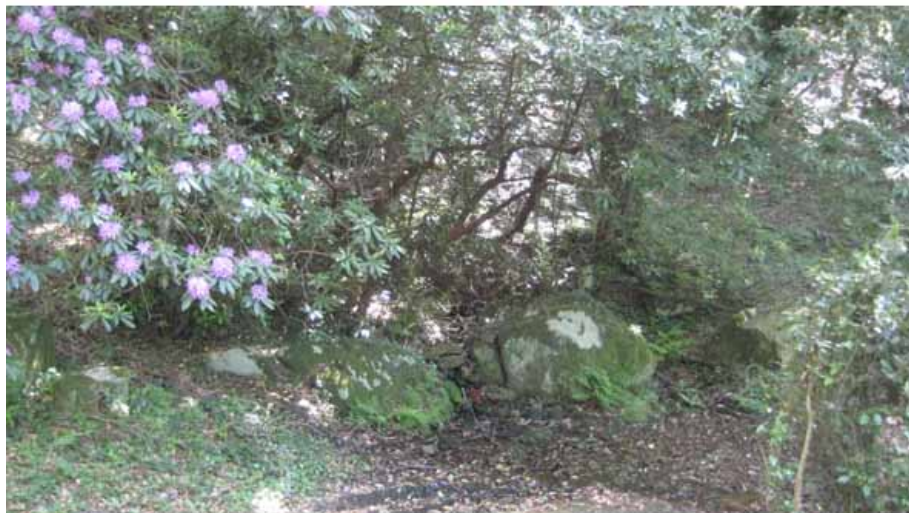
*Fuente del Chorrillo (J.M. Fernández-Palacios, mayo 2009)*

Junto a una pista forestal del interior de la finca de Ojén. El agua brota directamente bajo unas rocas a mitad de ladera. Constituye un ejemplo de las numerosas surgencias y rezumes que se producen en los materiales de areniscas del Aljibe normalmente asociados a fracturas y a contactos entre capas más productivas con paquetes más impermeables.
