## Galería de MAISCENTENO

Berja, Almería

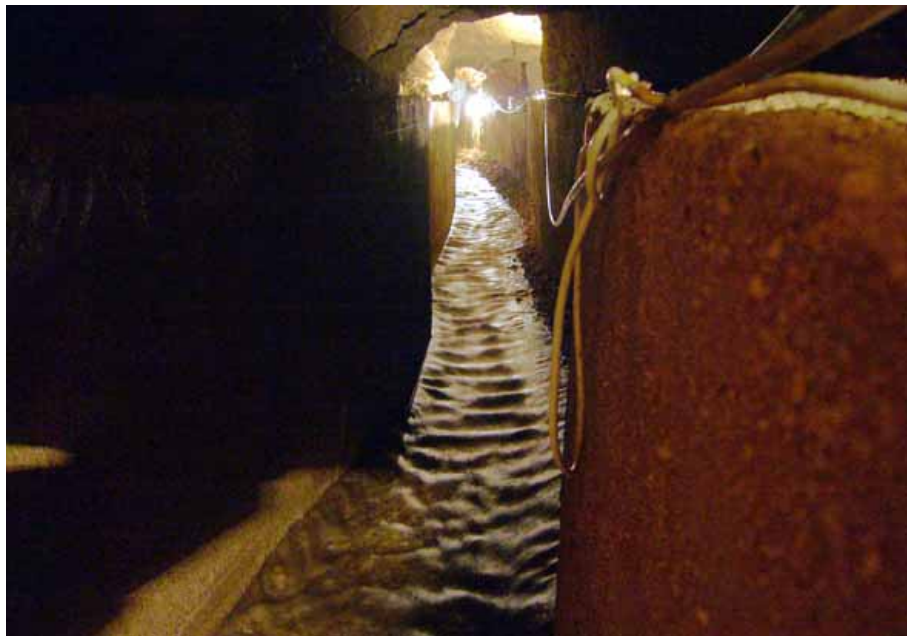
*Interior de la Galería de Maiscenteno (A. Castillo, mayo 2009)*

Se encuentra muy próxima a la plaza de toros de Berja. La galería tiene unos 180 - 200 m de longitud y está excavada en carbonatos. Se caudal medio actual es de unos 15 l/s, aunque según comentan los técnicos de la empresa de aguas de Berja, el caudal disminuye progresivamente. Sus aguas son bombeadas a un depósito desde donde se distribuye para abastecimiento a la ciudad.
