## Pilar del CORTIJO DEL CURA

Cartajima, Málaga

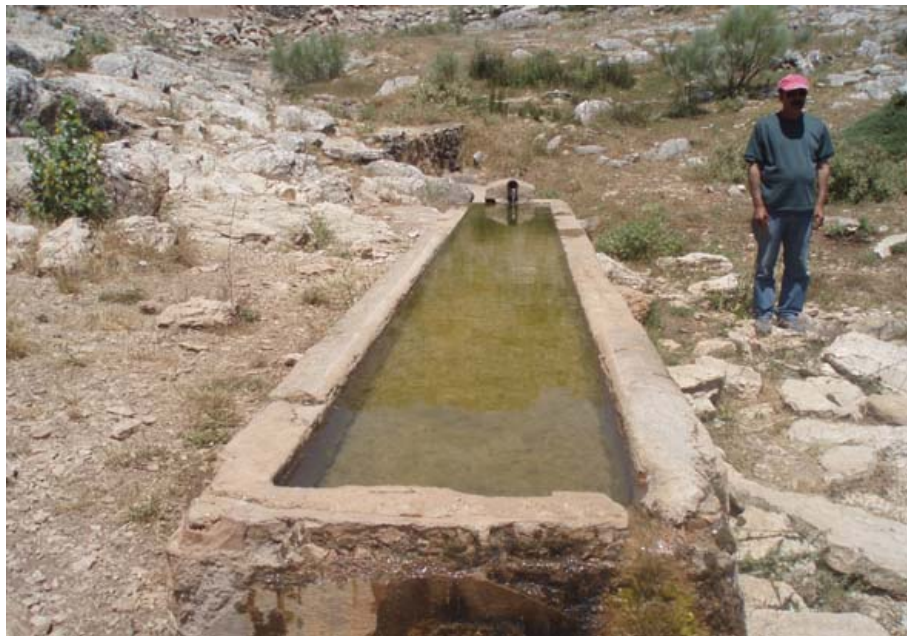
*Abrevadero del pilar (M.T. Jiménez, junio 2009)*

Tiene un abrevadero para ganado, el resto se conduce a un cortijo

Aceptable

Contaminación (Ganadería caprina)
