# Fuente Mayor de TEBA

Córdoba, Córdoba

Nombre del manantial/fuente: **Fuente Mayor de TEBA**

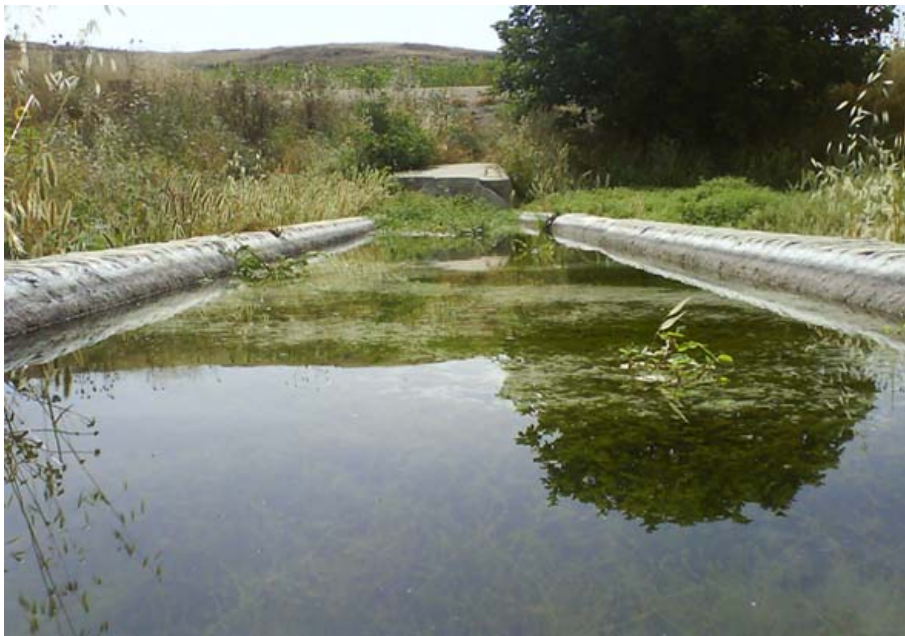
*Fuente de Teba, detalle de la mina de agua (F. Cuesta López, junio 20009)*

El agua llega a la fuente desde el oeste a través de una atarjea subterránea que realiza sobre el terreno los

últimos 5 m. de su recorrido. Este tramo superficial está realizado en mampostería y cubierto por un moderno enlucido de cemento que conserva la fecha de realización (1994). Esta conducción trae el agua procedente del venero, que se recoge en una alcubilla situada en la falda del cerro de Teba, a unos 200 m. del pilar, y la construcción original parece de mampostería.

El agua sale de la misma canalización, abierta en su parte final en una especie de frontón (no existe pilastra) y vierte, por un grueso caño de hierro, a un extenso pilar edificado en mampostería con el pretil de ladrillo colocado de junto y provisto de planta rectangular con dimensiones de 10 x 2 m. Conserva 40 cm. de altura en el lado occidental, junto a la salida de agua, y 70 cm. por el oriental, por donde desagua a través de un rebaje practicado en el pretil, vertiendo sobre una piletilla de cemento y de ahí a un arroyo cercano, sobre el terreno. Todo el pilar aparece rodeado de una plataforma de empedrado para evitar los encharcamientos (Información facilitada por R. Córdoba).

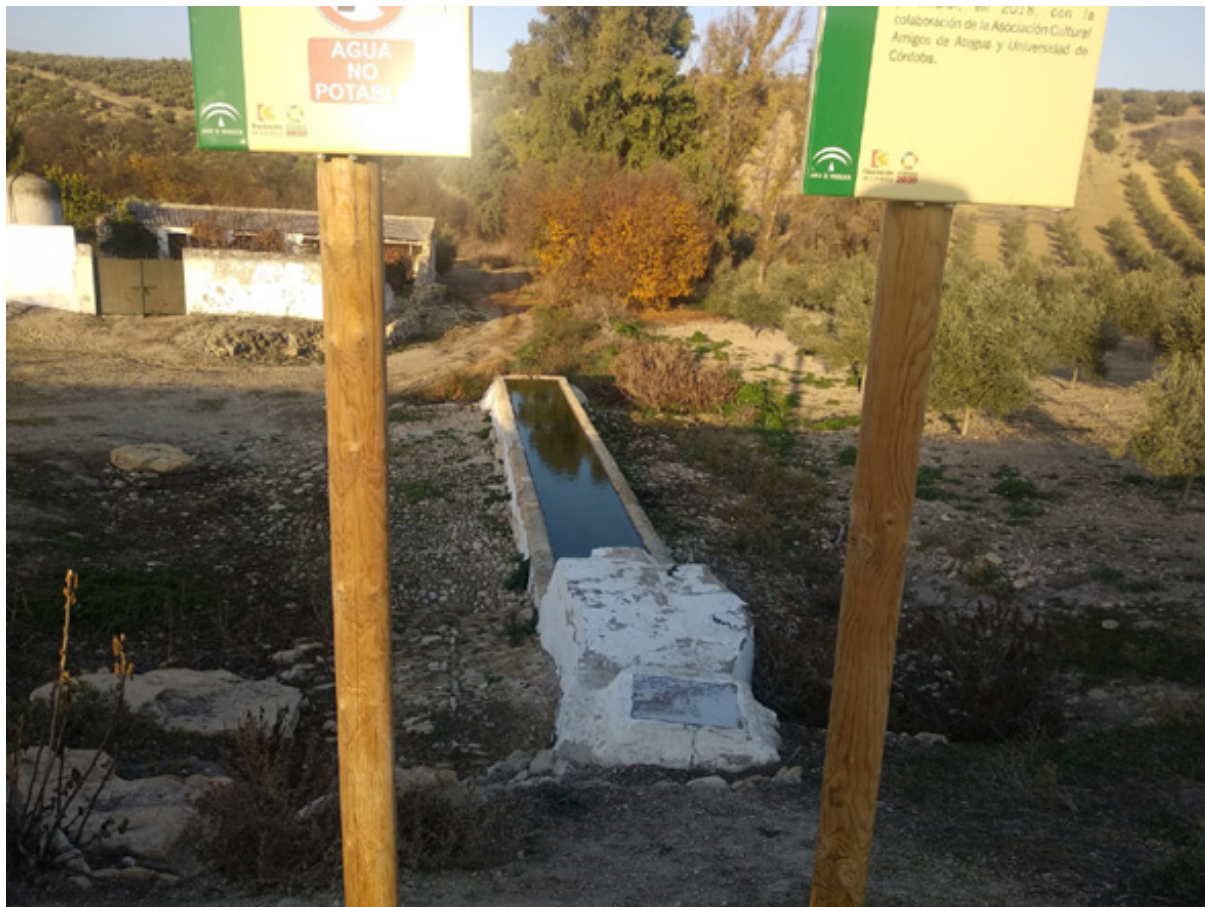
Presenta un gran pilar, de aproximadamente 10 m de longitud donde vierte el agua un solo caño, el agua se pierde sin uso una vez que recorre el pilar

Deficiente

Abandono, suciedad y vertidos

*Fuente de Teba (F. Cuesta López, diciembre 2021)*

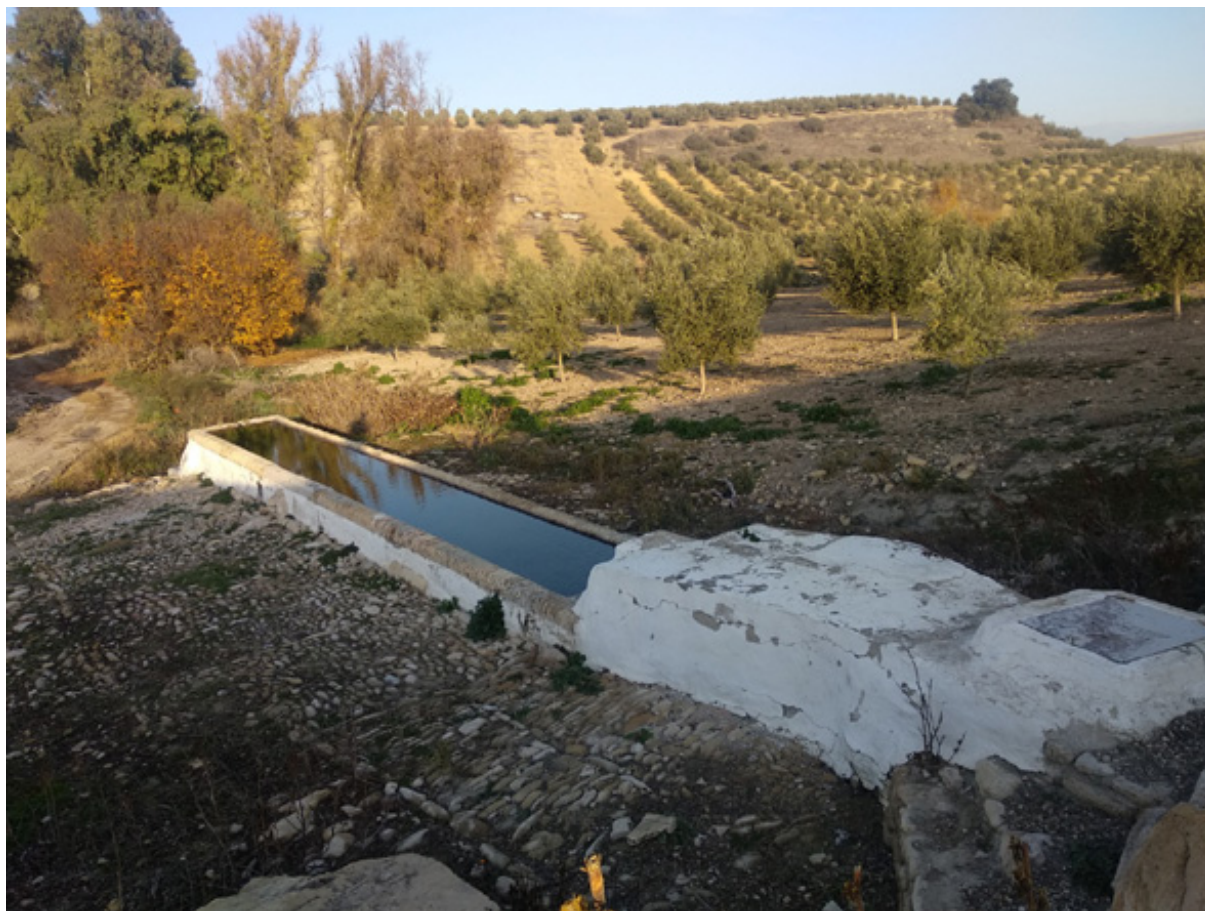
*Fuente de Teba (F. Cuesta López, diciembre 2021)*
