# Nacimiento del RÍO BEAS

Beas de Granada, Granada

Nombre del manantial/fuente: **Nacimiento del RÍO BEAS**

Municipio: **Beas de Granada**

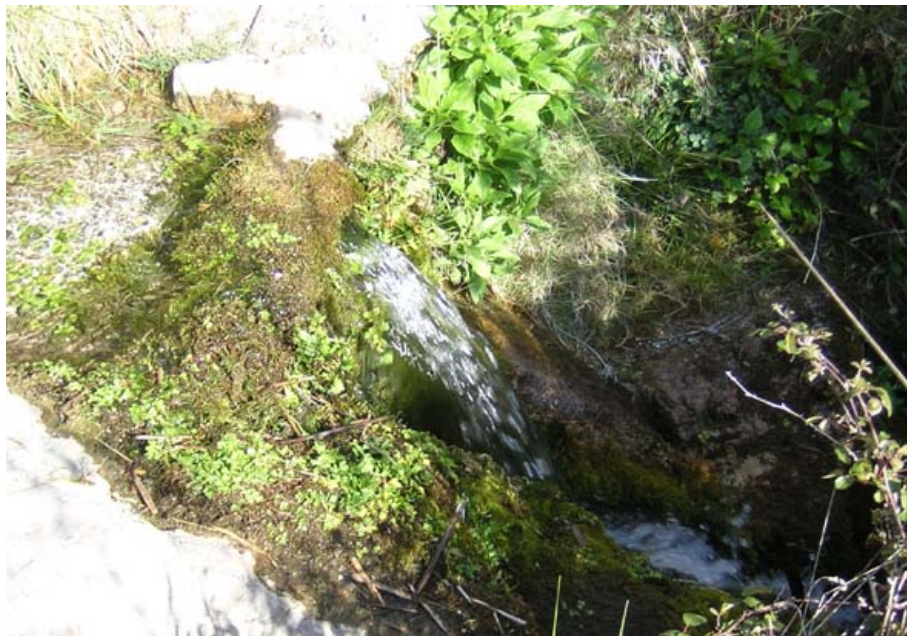
*Nacimiento del Río Beas (M.A. Mesa Garrido, abril 2004)*

El nacimiento se encuentra actualmente seco, se supone que como consecuencia de los sondeos próximos para abastecimientos diversos. A lo largo del cauce siguen saliendo nuevas surgencias que son utilizadas para el riego de las huertas del pueblo; los aportes de agua al río, aunque poco abundantes, se producen a lo largo de al menos 2 km.
