# Fuente de CUESTA VIÑAS

Válor, Granada

Nombre del manantial/fuente: **Fuente de CUESTA VIÑAS**

## 14 Nombre del autor/es de la ficha

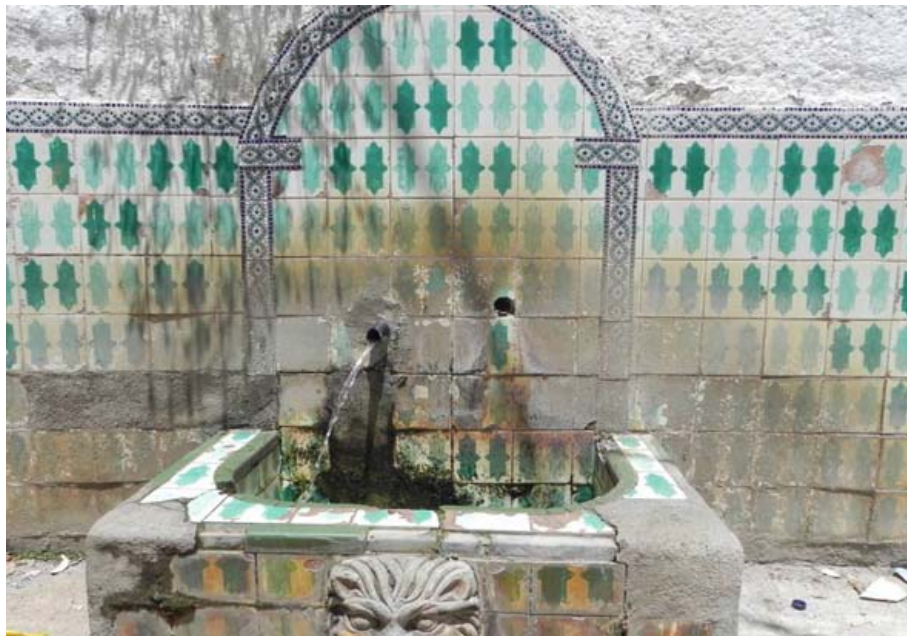
*Fuente Cuesta Viñas (J. Martín Jiménez, junio 2012)*

Fuente con frontón construido en mampostería y pilar deprimido revestido de azulejos. Está constituida por seis caños con diferentes matices de aguas ferruginosas que manan de las rocas metamórficas aflorantes contiguas, oposee propiedades minero-medicinales.

Se encuentra ubicada en el interior de una construcción de bóveda de cañón, abierta a los pies, con portada enmarcada por pilastras y delgadas columnas adosadas, de hormigón, que soportan amplios impostas. El arco frontal genera un pequeño frontón debido a su puntamiento superior. Un montante de forja con amplias eses decora el interior. En el exterior aparece un amplio espacio descubierto semicerrado con amplia cantina y un pequeño pilar con dos caños más.
