# Fuente del CAÑUELO BAJA

Priego de Córdoba, Córdoba

Fuente del Cañuelo Baja (B. Montes Pérez, Julio 2009)

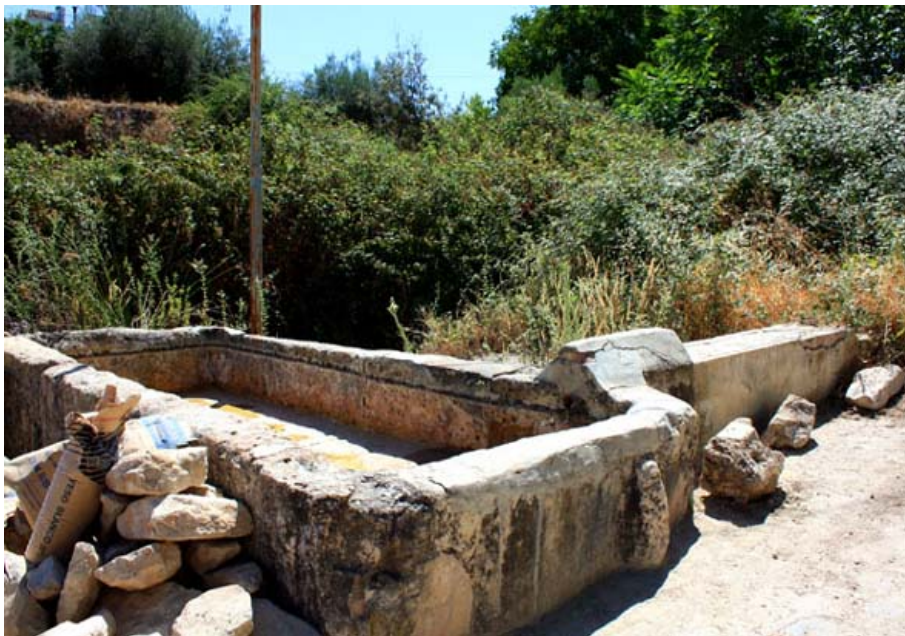
Situada a las afueras de la aldea del Cañuelo al NE de Priego de Córdoba, bajo la carretera A-333 y el Arroyo del Letrado. Es una fuente construida en bloques de piedra con un caño de metal y pilón de planta rectangular. Se surte de un manantial situado a unos 20 m más arriba, y aunque actualmente la fuente presenta poco caudal posiblemente sea debido a la falta de mantenimiento. Existía un lavadero bajo la fuente, de gran arraigo y considerable antigüedad en la aldea pero que lamentablemente fue derribado hace unos 15 años llevándose algunas de sus piedras para la restauración del lavadero de la vecina aldea de Zagrilla.

Deficiente
