# Fuente del CHORRILLO

Belalcázar, Córdoba

A. J. D. Díaz y R. Córdoba de la Llave (Univ. de Córdoba)  
(18-04-2010)

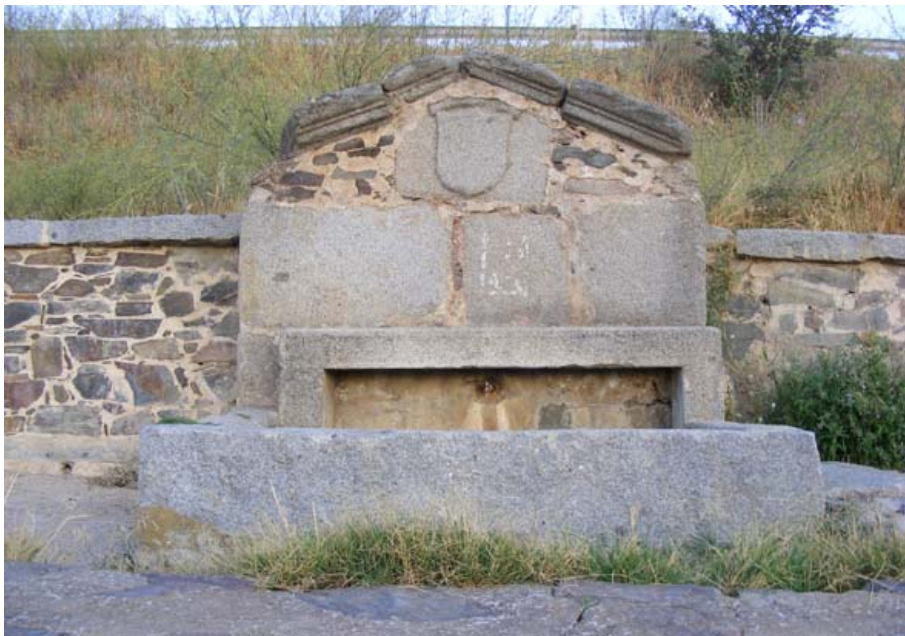
*Fuente del Chorrillo (R. López Monge)*

Construida con bloques de granito, se encuentra muy reformada, aunque conserva todavía parte de lo que debió ser su estructura original.

Deficiente

Abandono, suciedad y vertidos

El estado de conservación de esta fuente es aceptable, aunque se observa pérdida de material en el bordillo lateral derecho y en el interior.
