# Ojo del MEMBRILLO

Almonte, Huelva

*Ojo del Membrillo (J.M. Fernández Palacios, agosto 2009)*

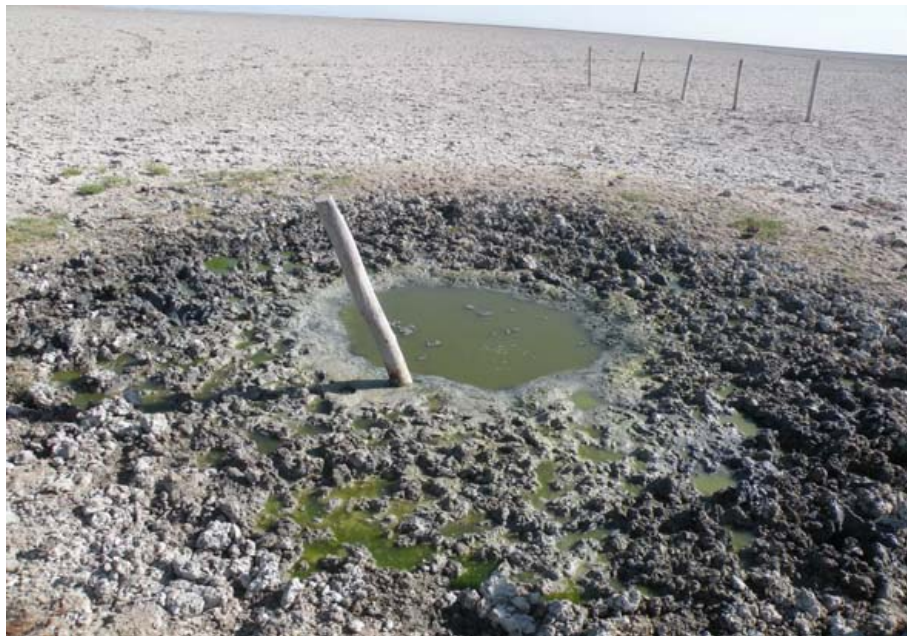
Se localiza en la zona de marismas, en el entorno del Lucio del Membrillo, próximo al contacto con los medios dunares. Resulta un ejemplar típico de "ojo" marismeño, un círculo de poco más de un metro de diámetro en el que afloran aguas subterráneas generando un microambiente de tremedal húmedo en medio de la marisma cuarteada y reseca. Durante la estación húmeda es inundado por las aguas invernales para volver a aflorar en el verano siguiente.
