## Fuente del GRAJO

Monturque, Córdoba

Nombre del manantial/fuente: **Fuente del GRAJO**

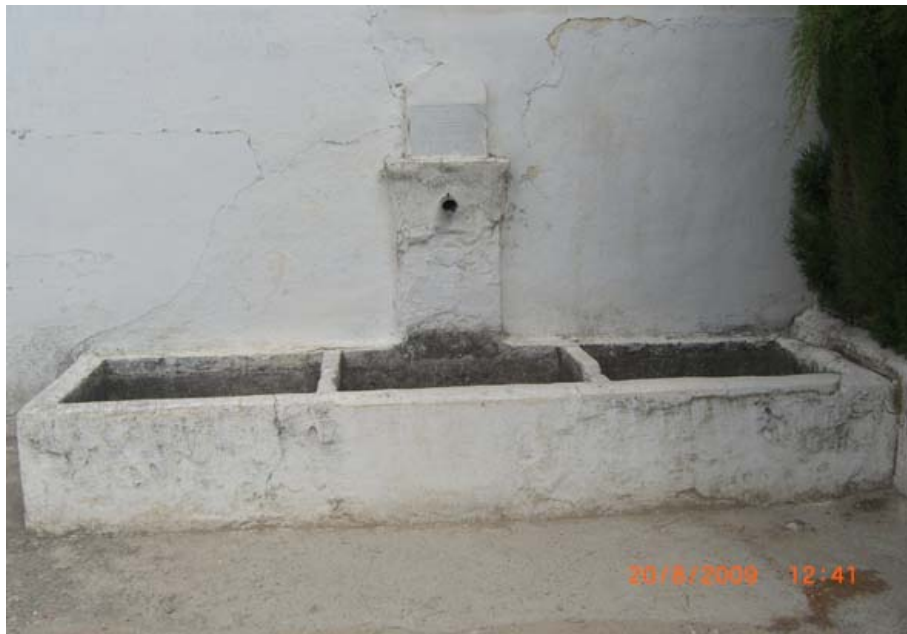
*Fuente del Grajo (M. López Chicano, septiembre 2009)*

Deficiente

Consta de una pilastra con un caño de acero y de buen diámetro que vierte en una pila de planta rectangular dividida en tres sectores conectados entre si por rebajes en el pretil de las paredes divisoras. El desagüe se encuentra en el extremo oriental del pilar y consiste en un orificio circular practicado en la parte superior del muro provisto de una rejilla metálica. En la parte superior de la pilastra hay una placa de mármol blanco con una inscripción fundacional que dice "G.D.C. Se hizo 14 de octubre de 1913".

La fuente se halla en una posición algo extraña, bastante elevada. Posiblemente exista una conducción más o menos larga desde el punto de surgencia.
