# Mina de las TRANQUERAS

Lucena, Córdoba

Nombre del manantial/fuente: **Mina de las TRANQUERAS**

### 3 Tipo de surgencia

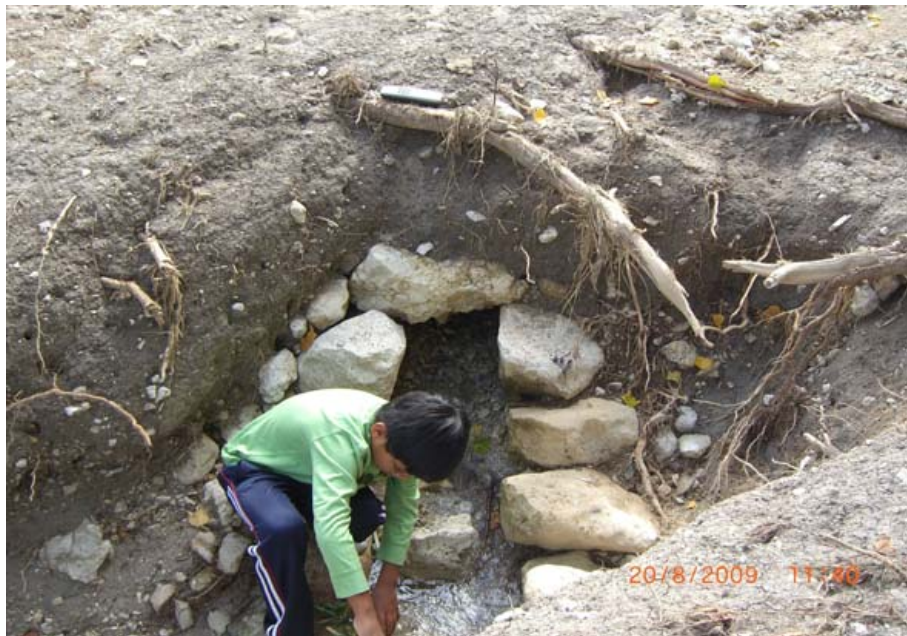
*Mina de Las Tranqueras (M. López Chicano, agosto 2009)*

**Aceptable**

**Destrucción de la conducción por erosión**

Se trata de una minilla de agua o atarjea con sección interna de 30 x 50 cm y paredes de mampostería.
