## Fuente de BIRRETE

Paradas, Sevilla

*Fuente de Birrete (R. Cobano Navarrete, octubre 2009)*

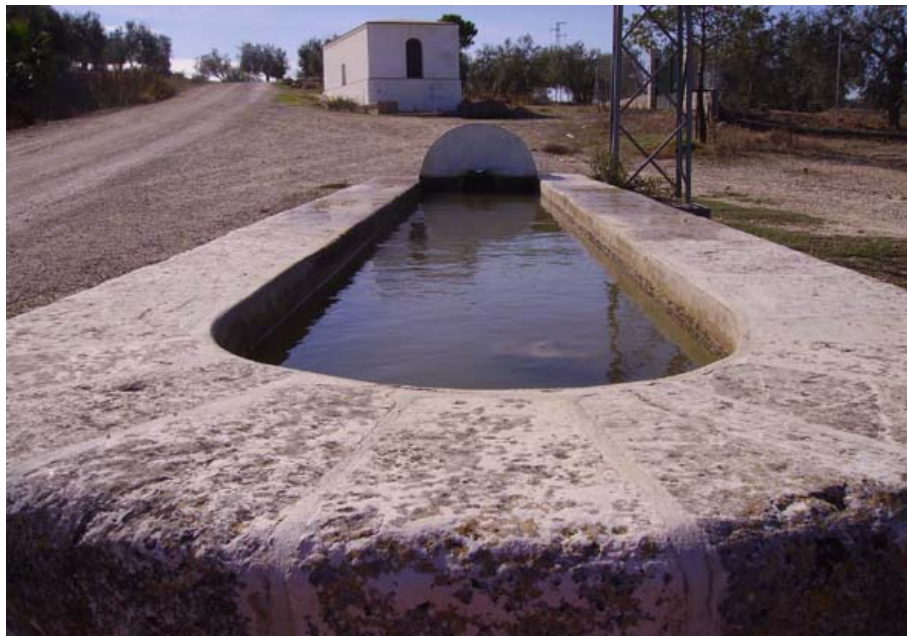
Fuente situada a unos 1700 metros de distancia del pueblo, y en el camino que lleva su nombre, se sitúa esta edificación rectangular que mira hacia Paradas. Allí se sitúan 3 caños por los que sale el agua y se conduce a un pilar de unos 8 metros. Destaca de esta fuente la red de galerías de distintas épocas, dotadas de areneros, y que llevan el agua tanto a la fuente como a un aljibe situado en el camino de San Antonio. Se estima que existen unos 400 metros de estas galerías. Su agua, de gran calidad, era la preferida por los/as paradeños/as, y existió un servicio de aguadores que vendían el agua en Paradas. La fuente fue restaurada en 2005.

En primer lugar tenemos la caseta/aljibe que protege el manantial. De forma rectangular, con unas medidas aproximadas de unos 8,60 x 3,50 m, cuenta con un tejado a 4 aguas. Posee 3 ventanas, 2 pequeñas laterales, cuadradas, rectangulares, protegidas con un enrejado sólido, y una principal, con el doble de altura y terminación superior semicircular. Curiosamente, no posee puerta de acceso así que, es de suponer, la entrada a la caseta debe realizarse por la ventana principal, aunque ésta no posea cierre de ningún tipo que permita abrir o cerrar según necesidades (se da por sentado que el acceso al interior será muy esporádico). El interior de la caseta cuenta con un techo abovedado, las cuatro paredes son lisas, salvo en su parte inferior que cuenta con un resalte en las 4 paredes haciendo de la caseta un gran pilar, siendo éste resalte el borde del mismo e indicando el nivel máximo de agua que podría acumular el aljibe ya que debe tener un rebosadero que desaloje el agua antes de que ésta llegue al borde del resalte. En la pared del fondo, contraria a la ventana principal, podemos observar un caño del que mana agua. En la visita de Octubre de 2019, el caudal del caño no era demasiado grande, ello no permitía que el agua se acumulara, básicamente era desalojada por el suelo con la misma velocidad que ésta entraba. Tanto el interior como el exterior, la caseta ha sido pintada de blanco y está en un inmejorable estado de conservación.

En el exterior del aljibe, bajo la ventana principal, al nivel del suelo del aljibe, observamos 3 caños que, en Octubre de 2019, estaban secos. Los extremos apuntan hacia abajo mientras que el central es recto. Los tres caños verterían el agua a una pila con paredes de placas de granito que se encuentra bajo ellos. Este pilar, casi con la anchura de la caseta, mantiene todavía humedad por lo que es factible pensar que le llegan filtraciones del manantial, aunque no por los caños. Tanto a un lado como al otro del pilar, que está situado en el suelo, existen sendos bancos de piedra que nos indican que, antaño, la gente podría esperar sentada mientras abrevaban el ganado o llenaban los cántaros de agua, o simplemente pasaban las tardes conversando en un lugar de frescas aguas. Todo el perímetro de la caseta, así como la zona de los caños y los bancos se encuentra pavimentado, con ladrillos de barro cocido de mampostería. En el pavimento, prácticamente frente al caño derecho, es observable una trampilla metálica de color rojo que, presumiblemente, podría controlar el paso del agua al cercano pilar, de que hablamos a continuación.
