# Fuente de las TRES FUENTES

Baeza, Jaén

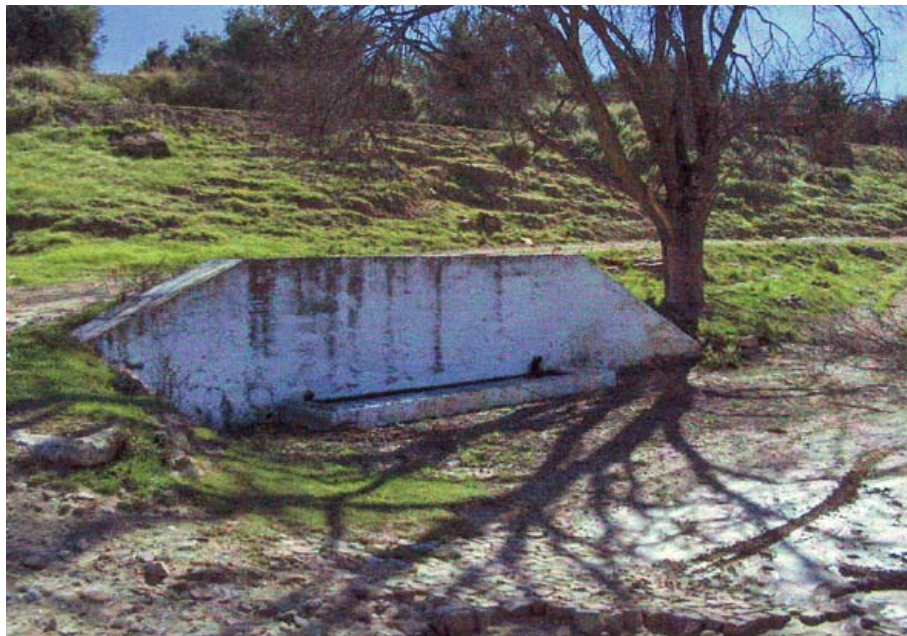
*Fuente de Las Tres Fuentes, vista general (J.F. Ferrer Montiel, octubre 2009)*

J. P. Cruz añade que se trata de un pilar abrevadero de uso rural, con pilón de poca altura, para facilitar el abasto a todo tipo de animales. Al quedar adosada a un muro de contención, junto al camino del mismo nombre, en un ámbito empedrado y con un árbol para sombra, ha tenido también un carácter recreativo. Sus aguas tenían cierta fama de calidad y era frecuente bajar hasta esta fuente para abastecerse.

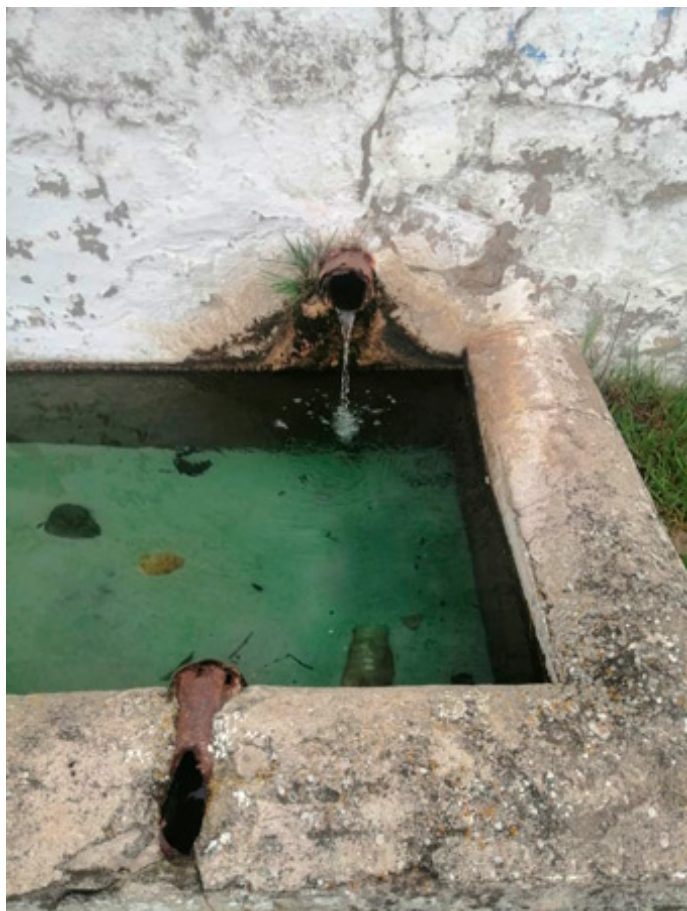
*Caño de agua y salidero del pilar (J. Perales, marzo 2020)*
