# Fuente del PILAREJO

Baeza, Jaén

### 14 Nombre del autor/es de la ficha

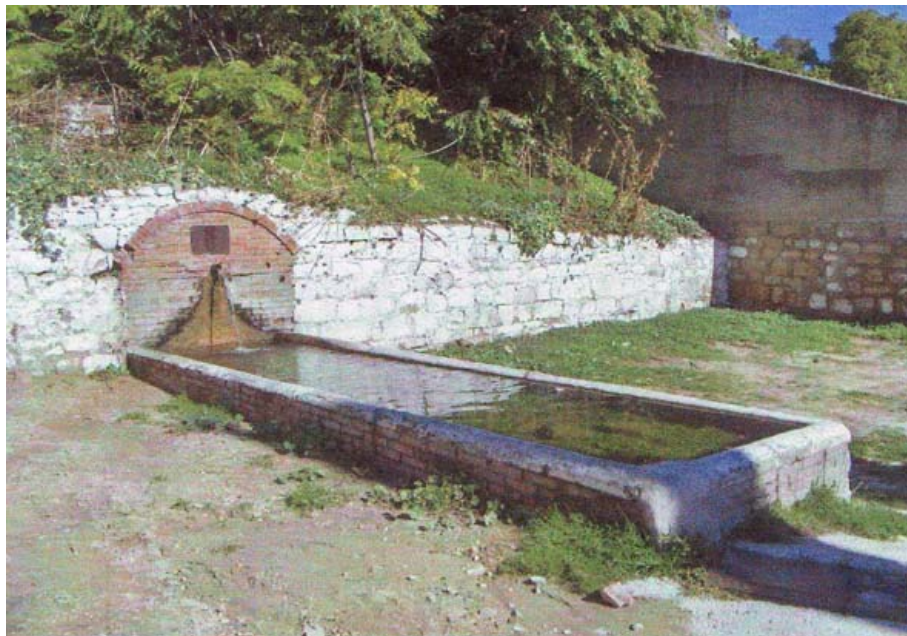
*Fuente el Pilarejo, vista general (J. F. Ferrer Montiel, octubre 2009)*

Esta fuente está situada bajo el mirador del Paseo Antonio Machado, en la base de un terraplén formado por estratos horizontales de roca arenisca, se accede a la misma por un camino de tierra que parte del Arco de San Benito.

Dispone de un pilar alargado a modo de abrevadero y un tubo para la salida del agua. Tiene un caudal de unos 18 l/min.

Según añade F. Fajardo está constituida por un frontal de ladrillo rojo, con la parte superior semicircular del que sale un caño de hierro que desemboca en un pilar largo y rectangular, también de ladrillo, pero pintado de blanco. Sobre el caño hay una chapa de hierro ligeramente rectangular, oxidada, en la que no se aprecia inscripción alguna.
