## Fuente de la HIGUERA DEL CONDE

Torreblascopedro, Jaén

### 1 Localización

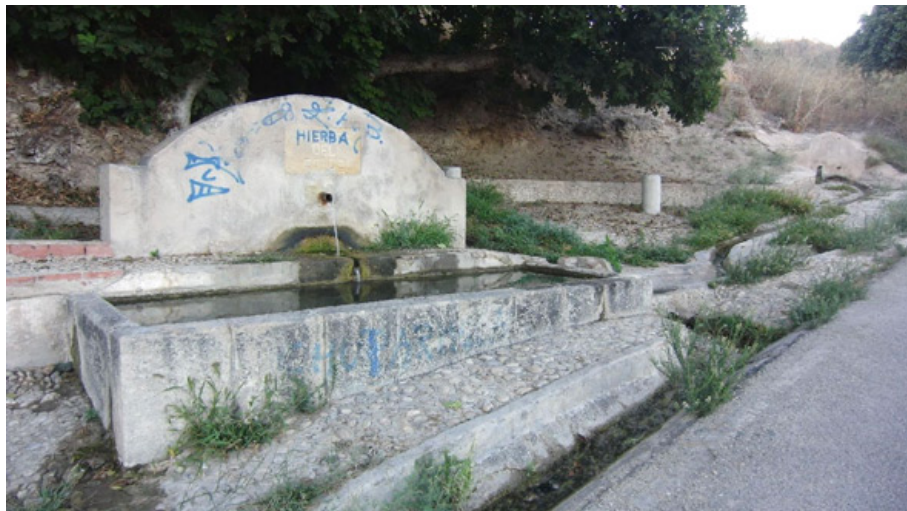
*Fuente de La Higuera del Conde, con signos de vandalismo  
([www.torreblascopedro.jaenescondido.es](http://www.torreblascopedro.jaenescondido.es). Julio de 2015)*

La zona ha sufrido modificaciones en los últimos años, el paso por el Guadalquivir se realizaba algo más abajo del paso actual (en Julio de 2018 ya estaban casi terminadas las obras del nuevo puente). También la fuente ha sido restaurada varias veces ya que sufrió pintadas y vandalismos durante unos años.

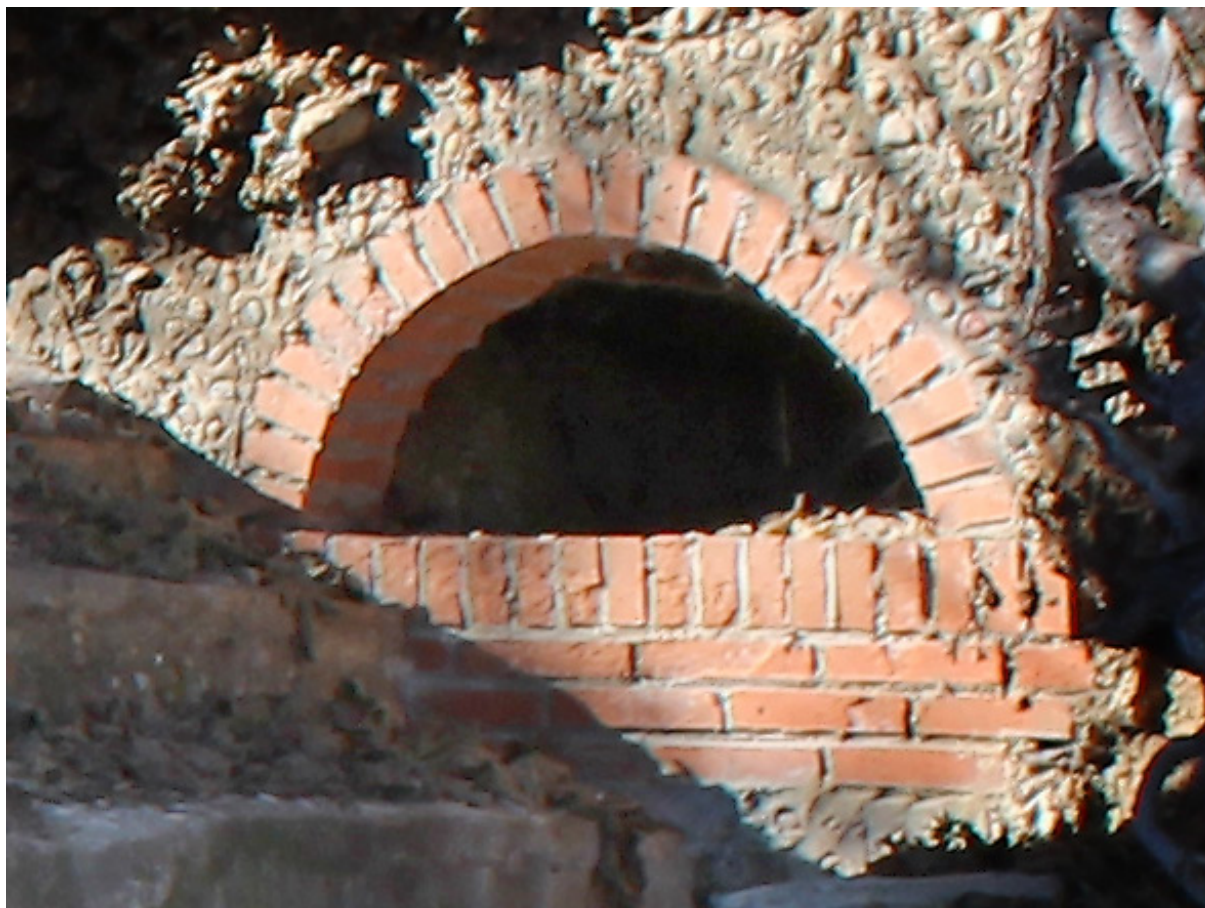
Como se indicaba anteriormente, el agua principal viene de una mina de agua que localizamos al fondo del conjunto, en lo más interior de la higuera. Tiene un cerramiento semicircular, abovedado, rematado con ladrillos, cerrando el acceso. Se desconoce la profundidad y cómo es internamente. La mina dotaría de agua a la fuente principal. El agua sobrante de la mina sale de la misma por un canal en el suelo, recorriendo unos 5 m hasta la fuente.

*Entrada de la mina de agua, al fondo de la higuera (Veinticuatro de Jahén, diciembre-2017)*
